VERBALE DI SOPRALLUOGO del giorno 18 novembre 2005

presso	Discarica Ruffino- Pitelli -. Soc. Stock Container
Presenti	Per ARPAL: Dr. Palmieri; D.ssa Colonna Per Amministrazione Provinciale : Ing. Serafini Per amministrazione Comunale: Dr. Biso Assistono per l'impresa il sig. Bertolla e il tecnico dr. Bignotti
Argomento	Verifica stato di attuazione interventi di messa in sicurezza e verifica generale dello stato della discarica.
Svolgimento	<p>Vengono anzitutto chieste notizie sull'emungimento percolato, dal momento che l'impresa da tempo non ha più consegnato documentazione sull'argomento.</p> <p>Il sig. Bertolla precisa che l'emungimento è stato svolto con cadenza più dilazionata (ogni 2 - 3 mesi) a causa della scarsa produttività. Ciò contrasta con la presenza di ristagni nelle vasche a cielo aperto, che saranno descritti più sotto.</p> <p>Si chiede di acquisire con urgenza i formulari o le copie dei registri di carico – scarico.</p> <p>Viene quindi fatta la verifica delle attività in essere.</p> <p>1) E' in corso l'opera di spianamento e regolarizzazione del piazzale antistante il forno e contestuale impermeabilizzazione con asfalto.</p> <p>I tecnici degli enti di controllo arg

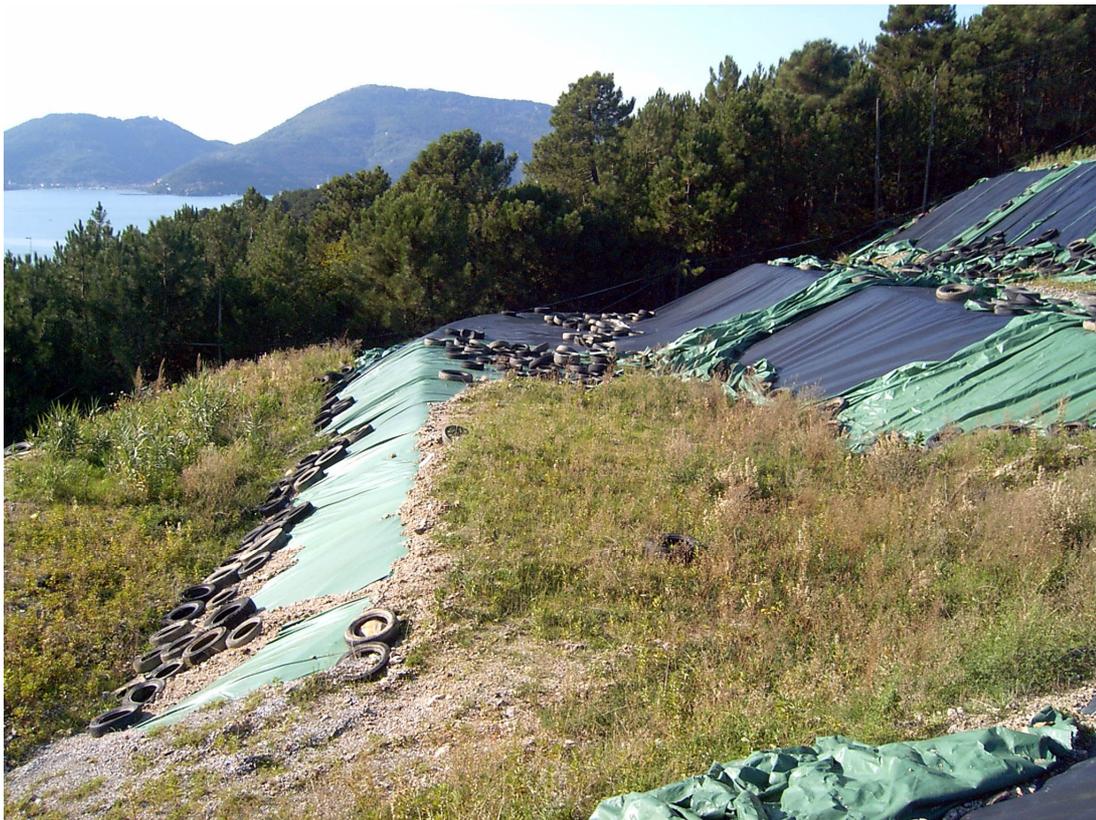
Figura 1 Copertura MISE discarica vecchia

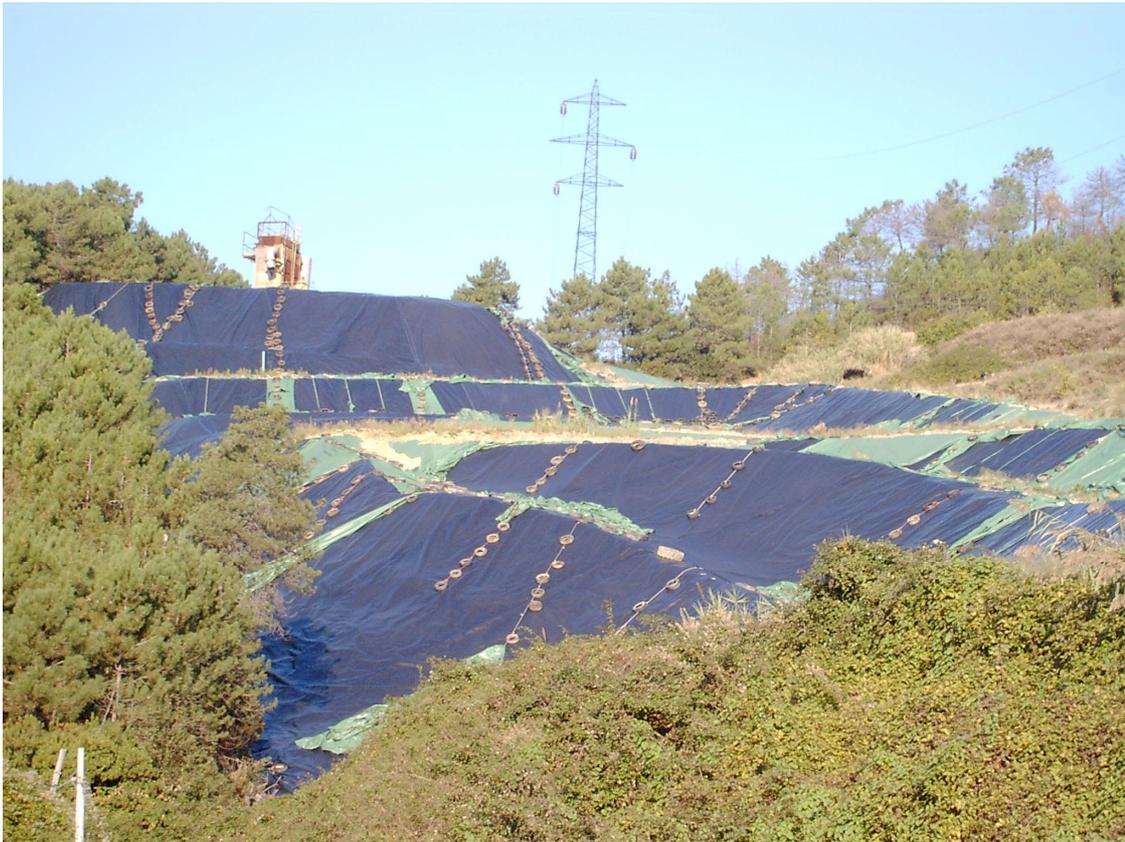
Figura 2 Copertura discarica vecchia

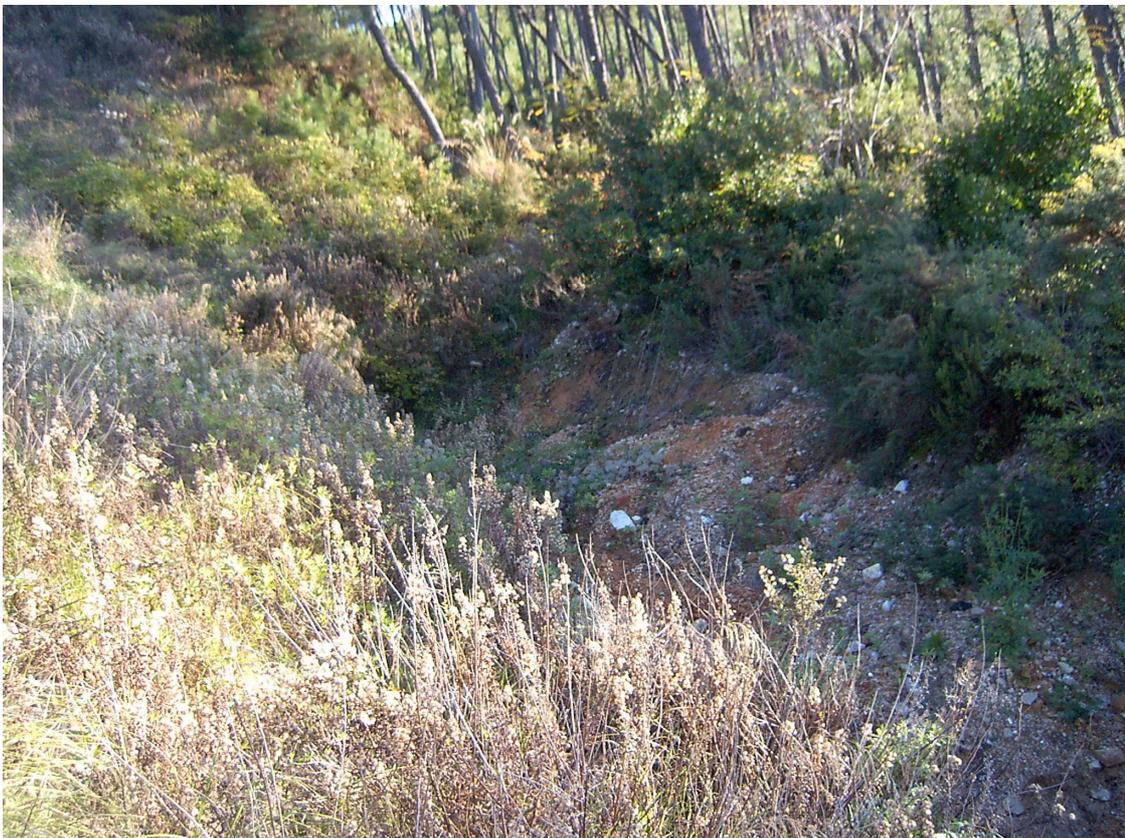
- 5) Il Torrente Canalone si presenta nelle condizioni dei precedenti sopralluoghi.
- 6) La riprofilatura e appianamento del piazzale della 4° vasca non è stato eseguito.
- 7) Anche gli interventi di decespugliamento delle canale di raccolta risultano non eseguiti.
- 8) Non sono stati neppure presentati né i progetti esecutivi relativi ai restanti interventi di Messa in sicurezza di emergenza, né il progetto preliminare di bonifica, per cui i rifiuti presenti nei cumuli coperti e nei contenitori risultano tuttora presenti nel sito.

Figura 3 Alveo torrente Canalone

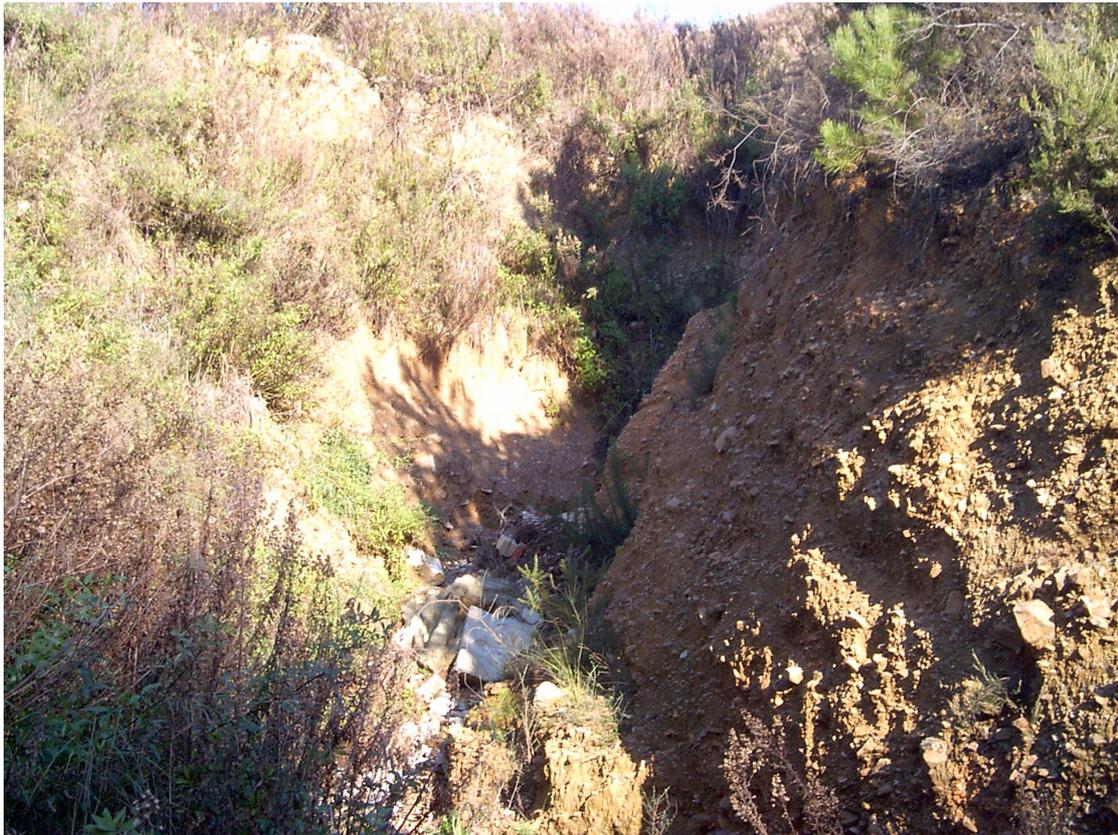
Figura 4 Alveo torrente Canalone

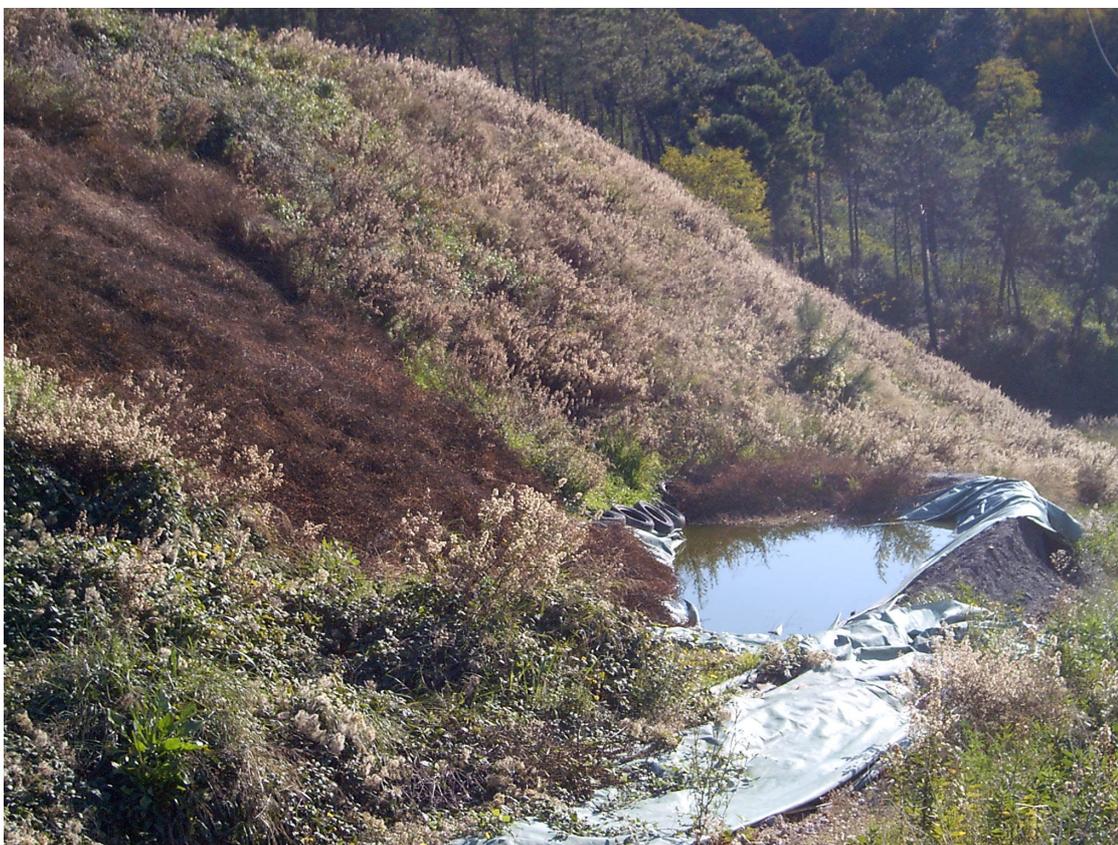
Figura 5 Vasca raccolta percolato vasca 3 eseguita come MISE

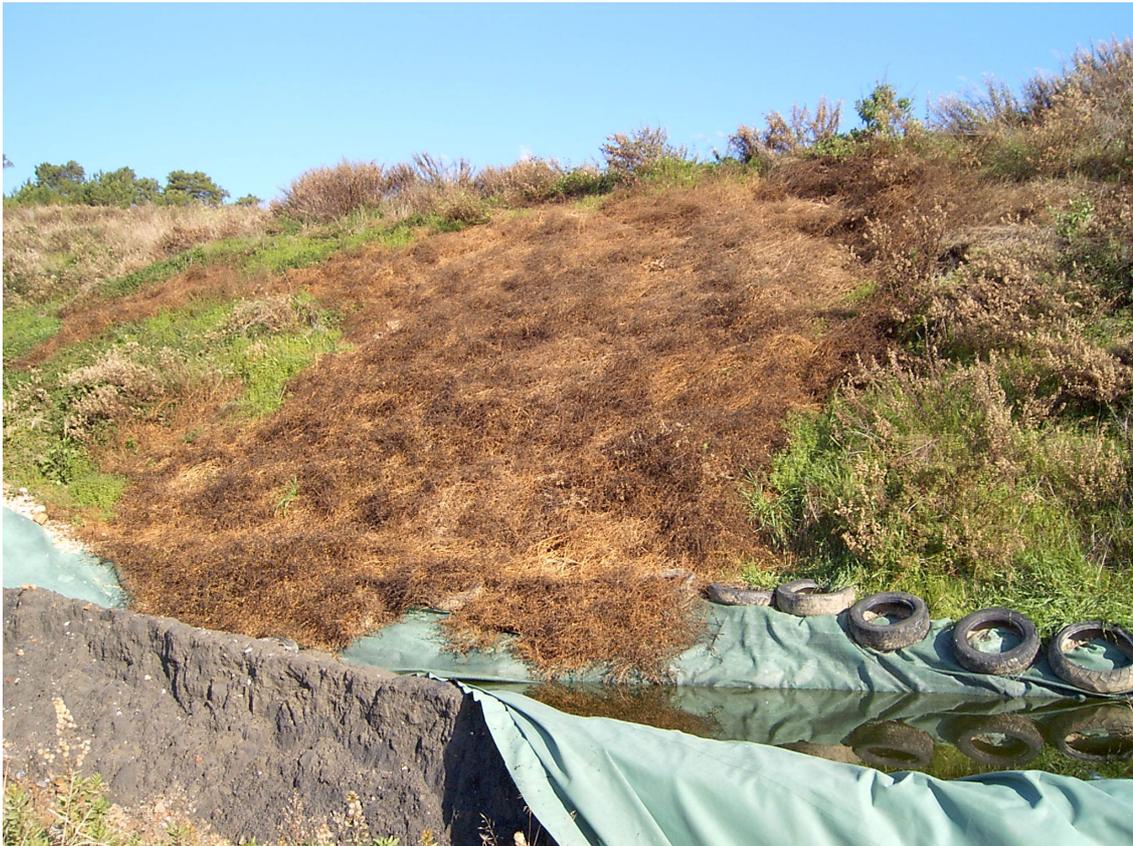
- 2) Nella piccola vasca di raccolta a cielo aperto del percolato eseguita lungo la pista interna dal Comune in via sostitutiva come messa in sicurezza d'emergenza, è presente un ristagno idrico di cui si prescrive l'immediato svuotamento.

La stessa vasca è in condizioni precarie e il telo strappato.

Figura 6 Piccola vasca raccolta percolato (si evidenzia vegetazione bruciata per effetto percolato)

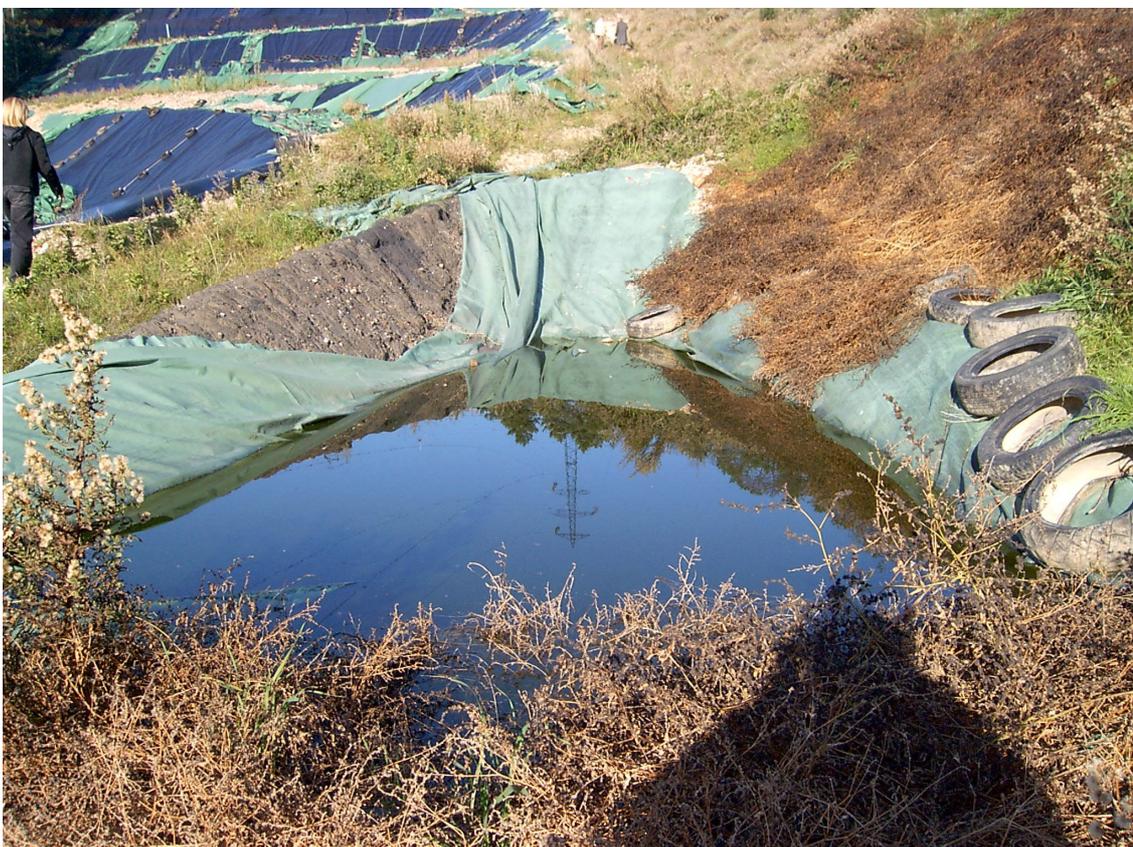
Figura 7 Vasca raccolta percolato vasca 3 (MISE) (si ev. telo strappato e vegetazione bruciata)

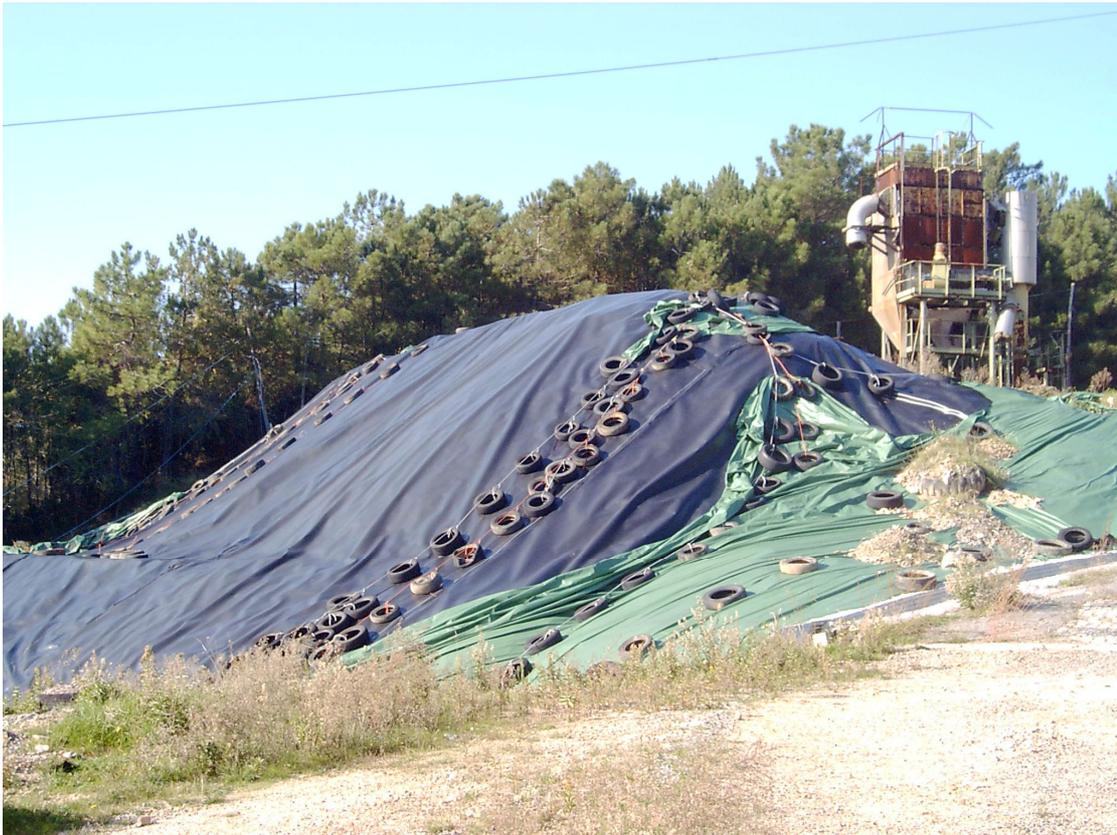
Figura 8 Copertura vasca vecchia discarica (si può vedere dietro la vasca un troncone fatiscente dell'ex forno inceneritore)

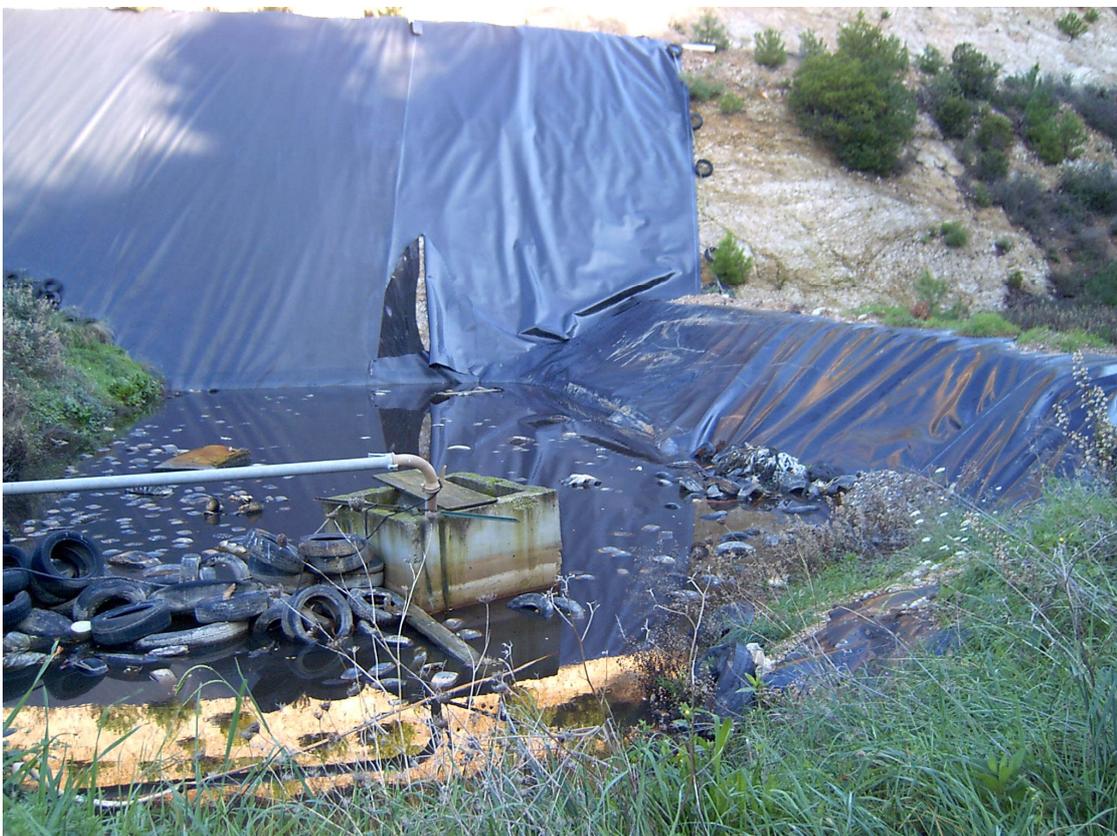
Figura 9 Raccolta percolato vasca 4 (si evidenzia strappo telo)

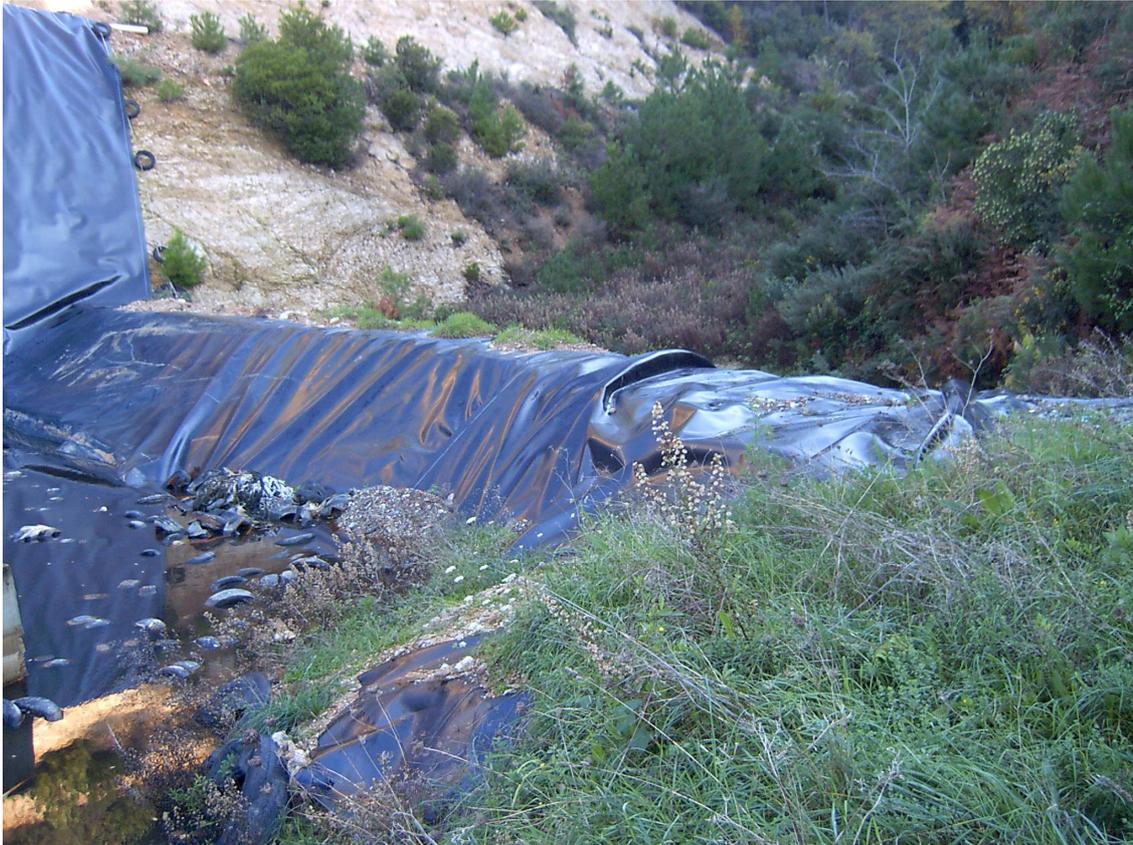
Figura 10 Barriera contenimento vasca 4
