RAPPORTO DI EVENTO METEOROLOGICO DEL 22-24/11/2019

(redatto da V. Bonati, F. Martina, F. Gardella, B. Turato)

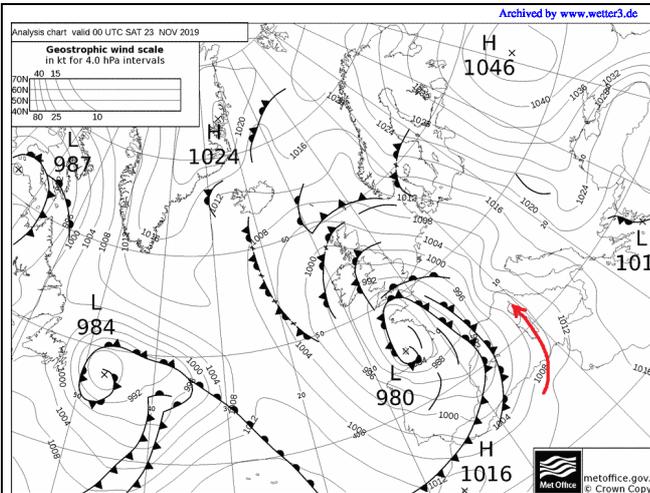
Figura 1 Analisi dei Fronti di Bracknell riferita alle 00 UTC del 23 novembre 2019 (elaborazione Met Office). Si osserva il vasto sistema frontale occluso centrato sul Golfo di Bisaglia ed esteso fino alle coste africane. Un'intensa avvezione umida (freccia rossa) risale il Tirreno convogliando abbondanti piogge sulla Liguria.

Nella serata del 22 novembre lo scenario sinottico sull'Europa occidentale era dominato dalla presenza di un vasto sistema frontale in fase occlusa, con un profondo minimo (980 hPa) centrato su Golfo di Biscaglia (Figura 1). Tale

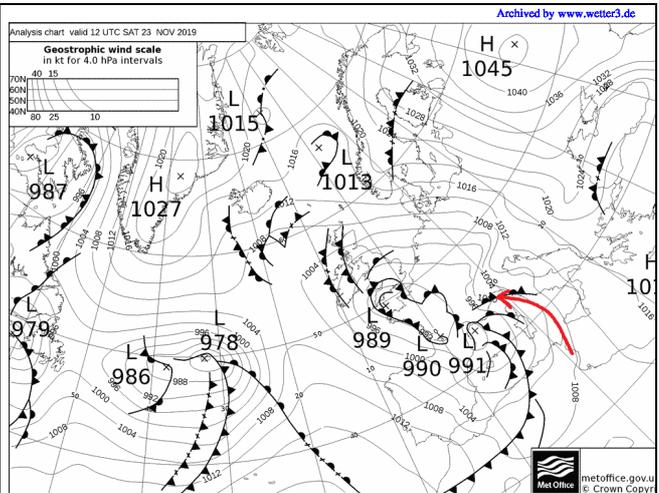
Figura 2 Analisi dei Fronti di Bracknell riferita alle 12 UTC del 23 novembre 2019 (elaborazione Met Office). Il fronte occluso muove lentamente verso Est: l'avvezione umida (freccia rossa) continua a convogliare precipitazioni che interessano in particolare il Centro-Ponente ligure.

struttura, associata a una profonda saccatura in quota con asse NordOvest-SudEst (Figura 3), è entrata nel Mediterraneo estendendosi fino all'Africa settentrionale e dando vita a una circolazione ciclonica che nella mattina del 23 si è centrata sul Golfo del Leone (Figura 2).

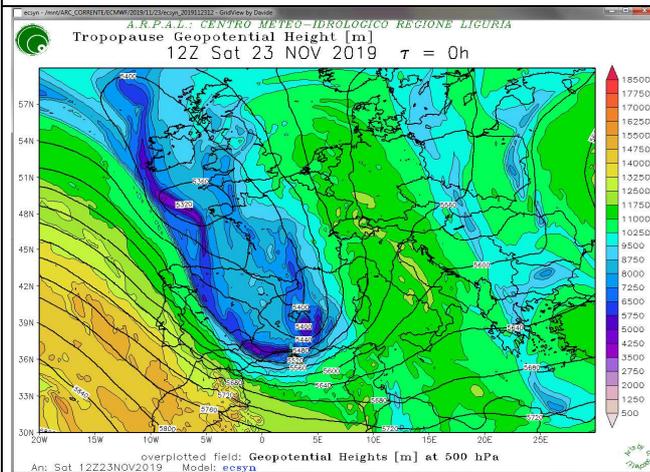
Figura 3 Mappa dell'altezza di geopotenziale alla tropopausa riferita alle 12 UTC del 23/11/2019 (analisi del modello operativo ECSYN inizializzato alle 12 UTC del 23/11/2019). Si osserva la profonda saccatura che sprofonda nel Mediterraneo.

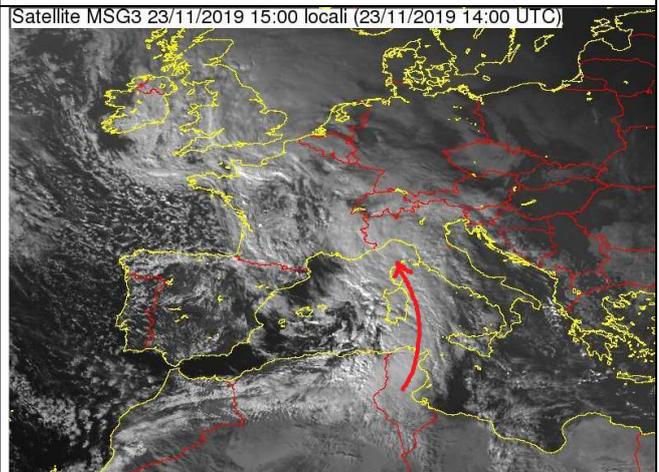
Figura 4 Immagine da satellite MSG nel canale Visibile ad alta risoluzione riferita alle ore 15:00 UTC del 23/11/19. Si osserva la vasta avvezione caldo-umida che dalle coste africane attraversa il Tirreno (ramo ascendente della saccatura)

L'ingente quantitativo di umidità raccolta dal flusso lungo il Tirreno è stato convogliato sul territorio ligure (Figura 4) facendo registrare, nella finestra temporale delle 36 ore comprese fra la serata del 22/11 e metà mattina del 24/11, notevoli cumulate di precipitazione, con valori superiori ai 500 mm/36 ore sul genovese e sul savonese (Figura 13).

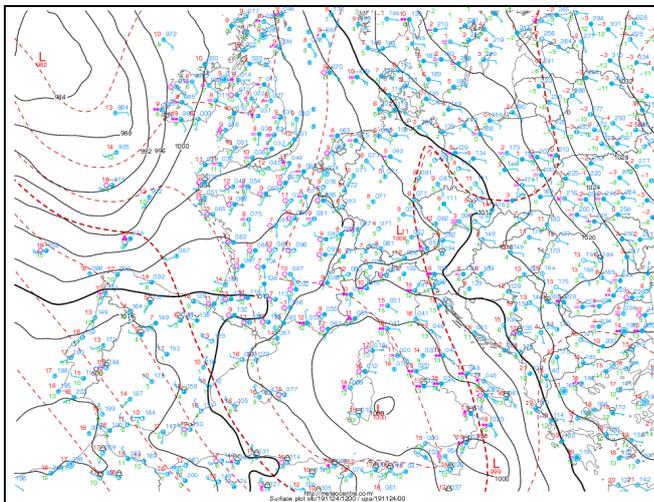
Figura 5 Mappa di analisi al suolo (contour nero per il campo di pressione) e in quota (tratteggio rosso per il geopotenziale a 500 hPa) riferita alle 12 UTC del 24 novembre 2019 (elaborazione meteocentre.com). L'area depressionaria muove verso Sud-Est, centrandosi sulla Calabria.

Nel corso della mattina del 24, in seguito all'allontanamento della perturbazione verso Sud-Est (Figura 5), l'avvezione umida si è progressivamente indebolita; ne è conseguita l'attenuazione dell'intensità della precipitazioni diffuse che si sono fatte man mano più deboli e a carattere sparso nel corso del pomeriggio.

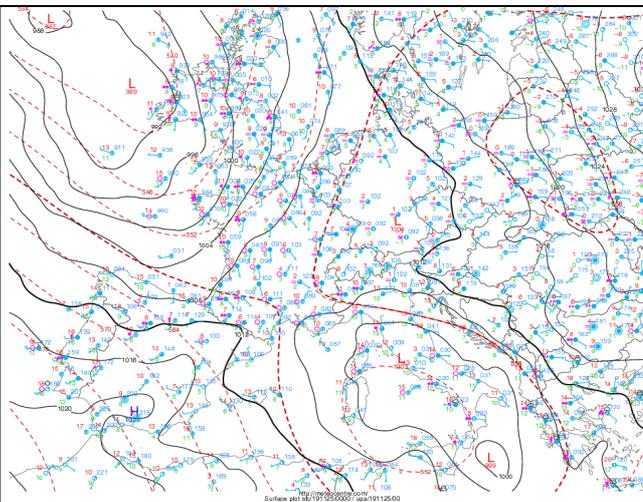
Figura 6 Mappa di analisi al suolo (contour nero per il campo di pressione) e in quota (tratteggio rosso per il geopotenziale a 500 hPa) riferita alle 00 UTC del 25 novembre 2019 (elaborazione meteocentre.com). La Liguria è esposta a un debole flusso umido da Nord-Est.

In coda alla fase più intensa, dalla serata del 24 e nel corso della notte successiva, sono state osservate deboli precipitazioni diffuse nelle zone interne della regione (in particolare sui versanti padani del Ponente), riconducibili ad un ritorno umido da Nord-Est legato alla posizione della circolazione ciclonica ancora presente nel Mediterraneo (Figura 6).

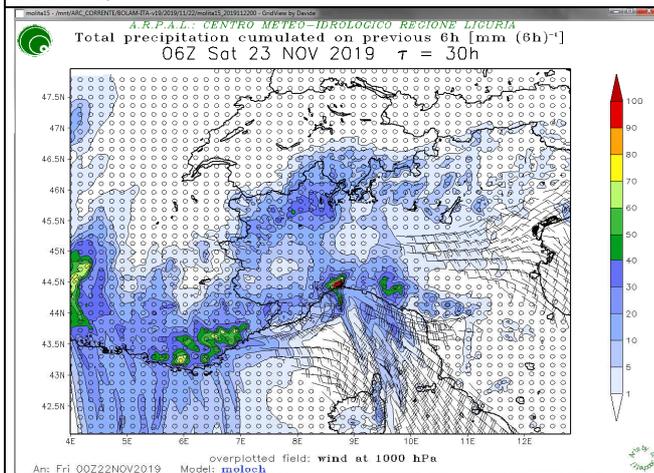
Figura 7 Mappa dell'altezza di precipitazione cumulata su 6 ore e dei venti nei bassi livelli (1000 hPa) riferita alle 06 UTC del 23/11/2019 (previsione a +30h del modello operativo MolochIta15 inizializzato alle 00 UTC del 23/11/2019). Si osserva come in una prima fase dell'evento il modello prefigurasse una convergenza fra venti settentrionali sul Centro-Ponente e da Sud-Est a Levante, con rischio di rovesci o temporali anche forti e stazionari.

La formazione di una convergenza fra venti moderati da Nord, Nord-Ovest in ingresso a Ponente e venti in rinforzo da Sud-Est a Levante ha portato al verificarsi di fenomeni stazionari intensi nella notte fra il 22 e il 23 novembre: sul ponente del capoluogo ligure ha insistito una struttura temporalesca stazionaria, con cumulate che hanno raggiunto i 200 mm/3 ore, come registrato dalla stazione Genova - Fiumara (Figura 7 e Figura 9).

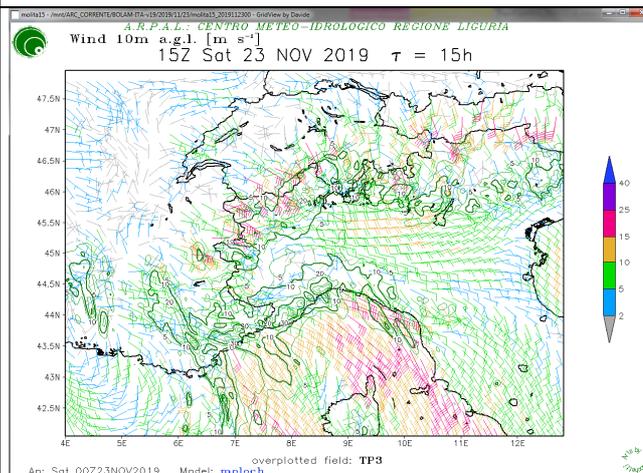
Figura 8 Mappa di previsione dei venti a 10 m e delle precipitazioni cumulata su 3 ore (contour verde) riferita alle 15 UTC del 23/11/2019 (previsione a +15h del modello operativo MolochIta15 inizializzato alle 00 UTC del 23/11/2019). Si osserva come la modellistica prefigurasse, in seguito alla decisa rotazione dei venti da Sud-Est, precipitazioni più insistenti sul Centro-Ponente della regione.

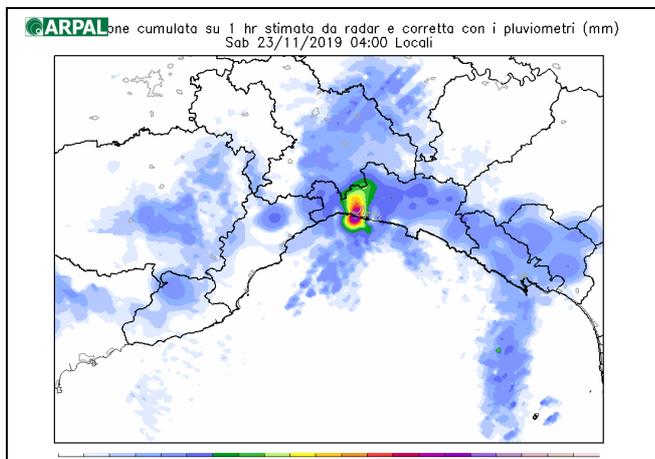
Figura 9 Immagine della cumulata oraria di precipitazione alle 04:00 locali del 23/11/19 stimata da radar e corretta con i pluviometri. Si osserva l'intensa precipitazione registrata sulla parte occidentale del comune di Genova, legata a condizioni di convergenza dei flussi.

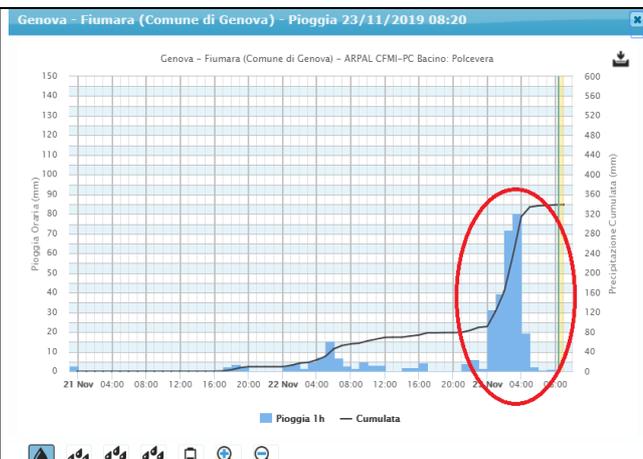
Figura 10 Grafico della precipitazione registrata dalla stazione di Genova-Fiumara: intensità oraria sull'ordinata di sinistra, cumulata sulla finestra temporale del grafico sull'ordinata a destra. In rosso è evidenziata la precipitazione legata al fenomeno temporalesco stazionario verificatosi nella notte.

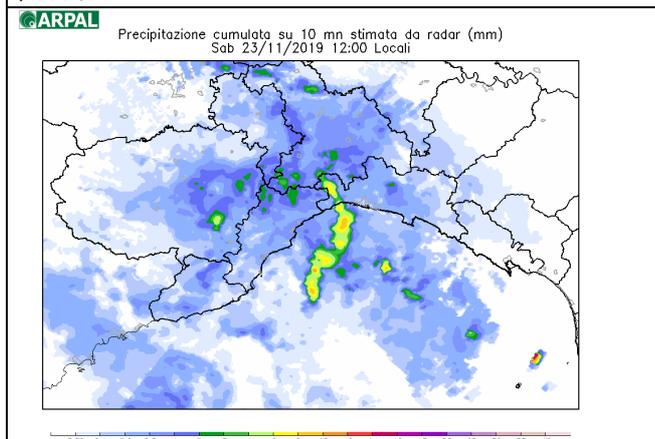
Figura 11 Immagine della precipitazione cumulata su 10 minuti alle 12:00 locali del 23/11/19 (radar Monte Settepani). Si osserva la banda precipitativa che si estende dal mare fino alle zone interne del genovese.

Il rinforzo della ventilazione meridionale, disposta da Sud-Est, è avvenuto a tutti i livelli, con conseguente aumento dell'apporto di umidità e della quantità di acqua precipitabile sul Centro-Ponente e in particolare sul savonese che, insieme al genovesato di ponente, è stato il territorio maggiormente interessato sia da precipitazioni diffuse insistenti, sia dalla formazione a più riprese di linee precipitative anche intense, come si può osservare dalle mappe radar riferite a differenti istanti temporali nel corso della giornata del 23 novembre (Figura 11 e Figura 12).

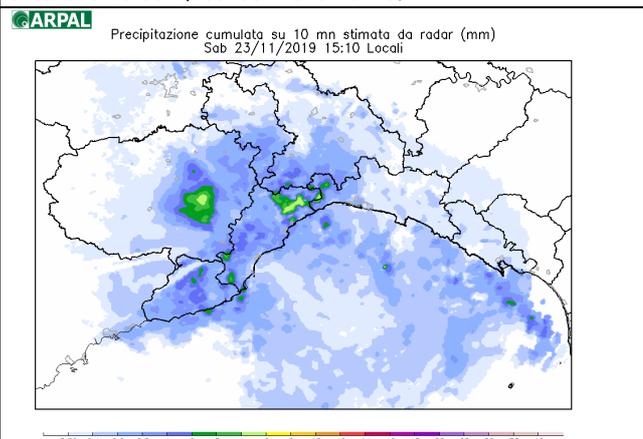
Figura 12 Immagine della precipitazione cumulata su 10 minuti alle 15:10 locali del 23/11/19 (radar Monte Settepani). Prosegue l'avvezione umida da Sud-Est con piogge diffuse, localmente più intense, sul Centro-Ponente.

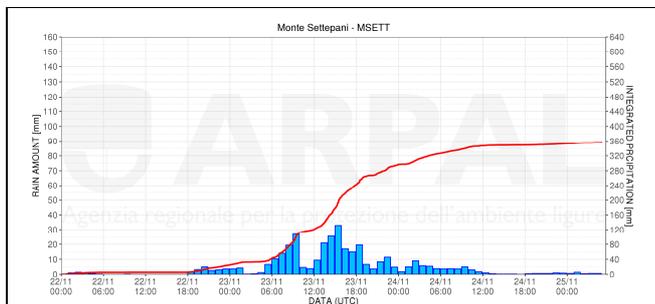
Figura 18 Ietogramma e cumulata a Monte Settepani.
INTENSITA': FORTI (mm/1h), MOLTO FORTI (mm/3h)
QUANTITA': MOLTO ELEVATE (mm/6h, mm/12h, mm/24h)

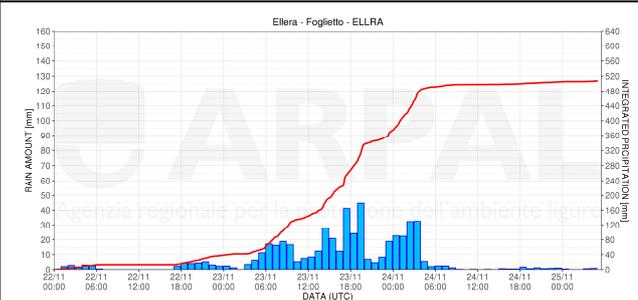
Figura 23 Ietogramma e cumulata a Ellera.
INTENSITA': FORTI (mm/1h), MOLTO FORTI (mm/3h)
QUANTITA': MOLTO ELEVATE (mm/6h, mm/12h, mm/24h)

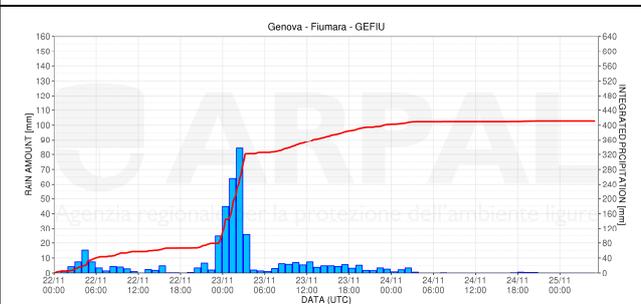
Figura 33 Ietogramma e cumulata a Genova Fiumara.
INTENSITA': MOLTO FORTI (mm/1h, mm/3h)
QUANTITA': MOLTO ELEVATE (mm/6h, mm/12h, mm/24h)

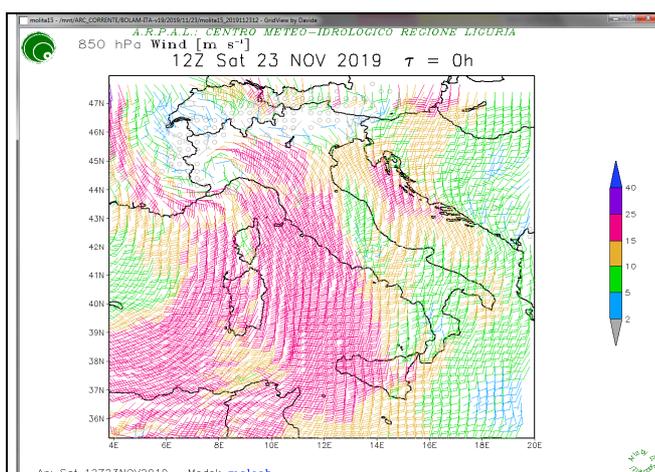
Figura 47 Mappa dei venti nei livelli medio-bassi (850 hPa) riferita alle 12 UTC del 23/11/2019 (analisi del modello operativo MolochIta15 inizializzato alle 12 UTC del 23/11/2019). Si osserva l'intensa ventilazione da Sud, Sud-Est che coinvolge buona parte della regione.

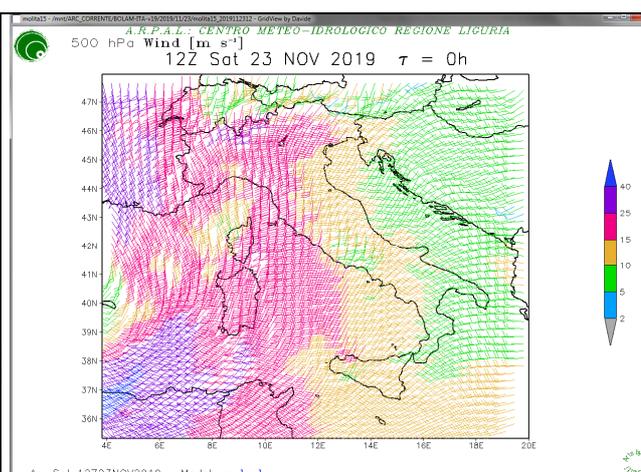
Figura 48 Mappa dei venti nei livelli medio-alti (500 hPa) riferita alle 12 UTC del 23/11/2019 (analisi del modello operativo MolochIta15 inizializzato alle 12 UTC del 23/11/2019). Si osserva come a tutte le quote sia presente intenso flusso meridionale.

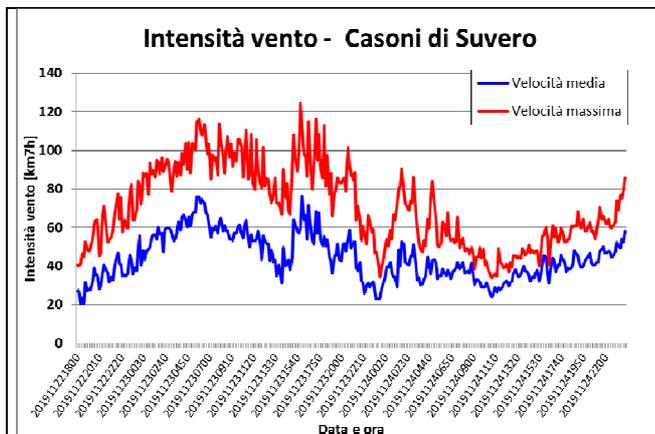
Figura 49 Grafico dell'intensità di vento registrata dalla stazione anemometrica di Casoni di Suvero [1070 m.s.l.m.] nella finestra temporale dell'evento in oggetto.

Si riportano di seguito i grafici dell'andamento delle intensità del vento (velocità media e velocità massima) su alcune stazioni significative (da Figura 49 a Figura 52).

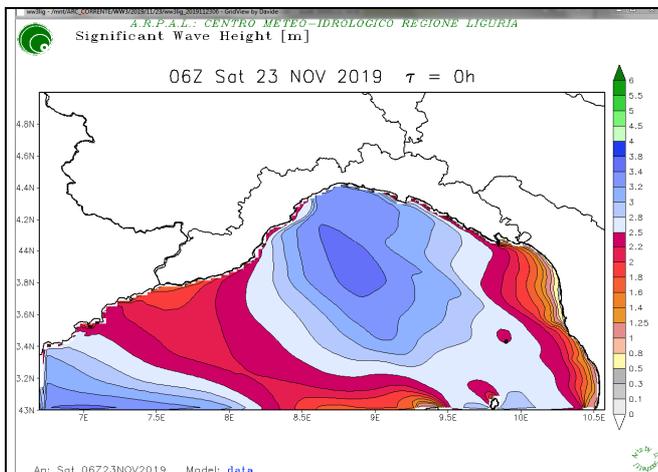
Figura 53 Mappa dell'altezza d'onda significativa riferita alle 06 UTC del 23/11/2019 (analisi del modello operativo Ww3lig inizializzato alle 06 UTC del 23/11/2019). Si osserva come già in mattinata il moto ondoso risultasse agitato sotto costa.

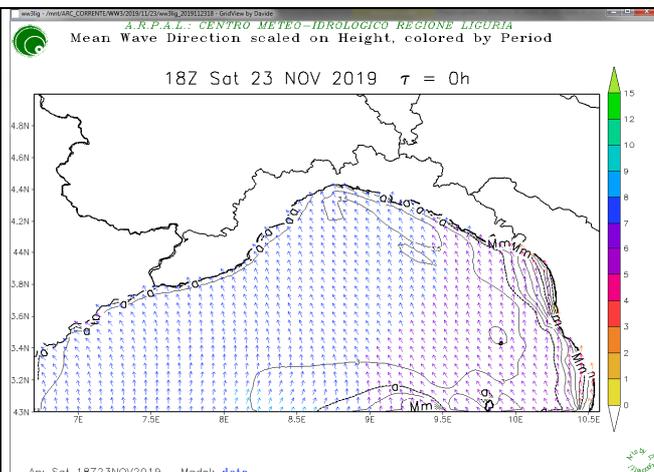
Figura 54 Mappa dell'altezza d'onda significativa riferita alle 18 UTC del 23/11/2019 (analisi del modello operativo Ww3lig inizializzato alle 18 UTC del 23/11/2019). Il mare si risulta ancora agitato sotto costa per onda in prevalenza da Sud-Est.

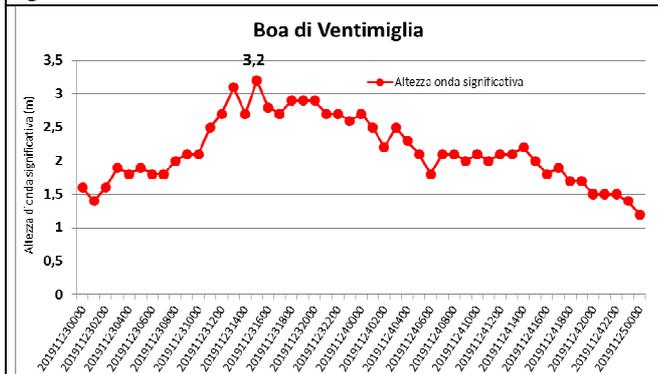
Figura 55 Altezza onda significativa registrata dalla boa di Ventimiglia (rete Candhis)

Non essendo attiva la boa di Capo Mele sono stati riportati i dati della boa di Ventimiglia, che ha registrato un massimo di altezza significativa di 3.2 metri nel pomeriggio del 23 novembre, e della boa di Gorgona (circa 2,8 metri qualche ora dopo, verso la serata).

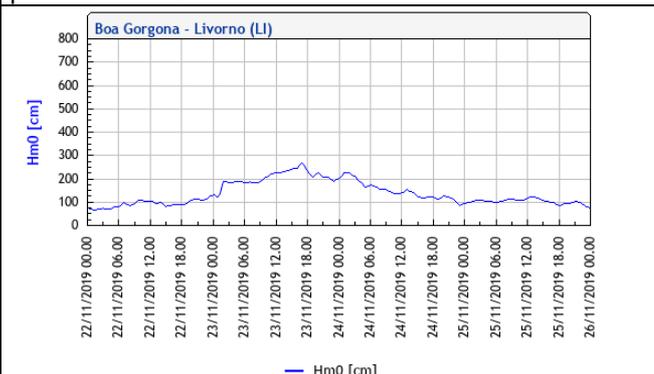
Figura 56 Altezza onda significativa registrata dalla boa di Gorgona (rete Lamma toscana)

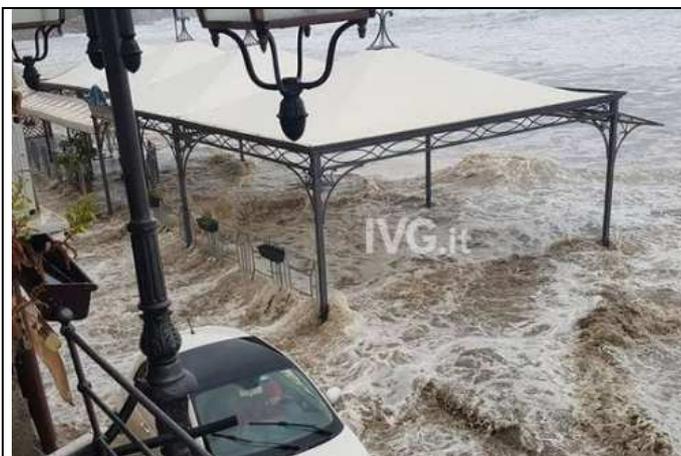
Figura 57 Effetti della mareggiata sulle passeggiata di Alassio nella giornata del 23 novembre (fonte e foto da igrv.it)

Le coste del Centro e del Ponente sono state quelle maggiormente colpite: a partire dalla mattinata si sono verificati danni alle infrastrutture costiere e allagamenti legati alle mareggiate che sono arrivate ad interessare localmente la viabilità lungo le coste. La mareggiata si è estesa fino alle coste dell'imperiese arrecando danni e disagi (si riportano alcune immagini pubblicate da mass media locali in Figura 57 e Figura 58).

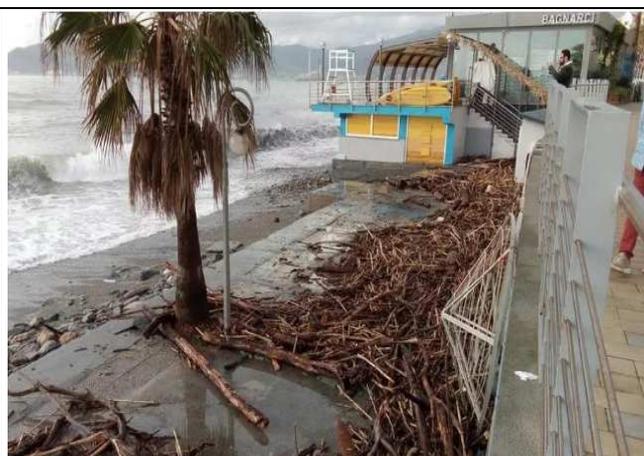
Figura 58 Effetti della mareggiata sulla costa fra Celle Ligure e Albisola (fonte e foto Secolo XIX).
