RAPPORTO DI EVENTO METEOIDROLOGICO DEL 20-21/12/2019

(redatto da V. Bonati, M. Raffellini, B. Turato)

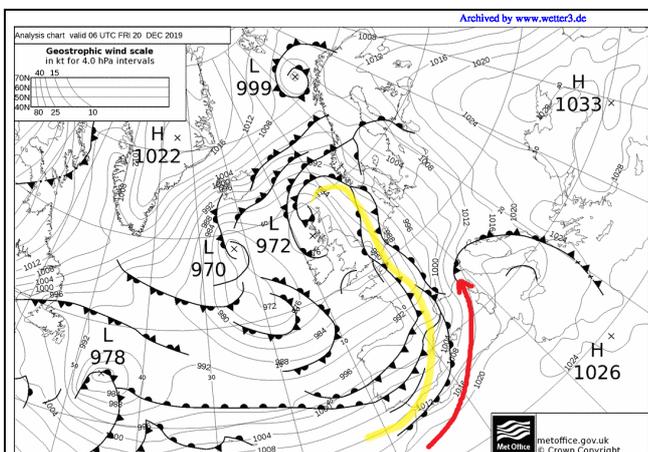
Figura 1 Analisi dei Fronti di Bracknell riferita alle 06 UTC del 20/12/2019 (elaborazione Met Office). Si osserva l'esteso e intenso sistema frontale atlantico in ingresso sul Mediterraneo (traccia gialla) che determina la rotazione dei flussi dai quadranti meridionali (freccia rossa) con conseguente avvezione umida sul bacino ligure.

La vasta struttura frontale proveniente da Nord-Ovest ha fatto il suo ingresso sul Mediterraneo nella prima parte della giornata del 20 dicembre (Figura 1): in tale configurazione, il ramo caldo del fronte ha convogliato sul bacino ligure un notevole quantitativo di umidità, raccolto lungo il tragitto sul bacino del Mediterraneo partendo dalle coste nordafricane (Figura 2 e Figura 3). L'avvezione umida è risultata persistente per tutta la giornata del 20 fino alle prime ore del 21, grazie alla ventilazione meridionale che ha coinvolto le regioni mediterranee sia al suolo (Figura 5) che in quota.

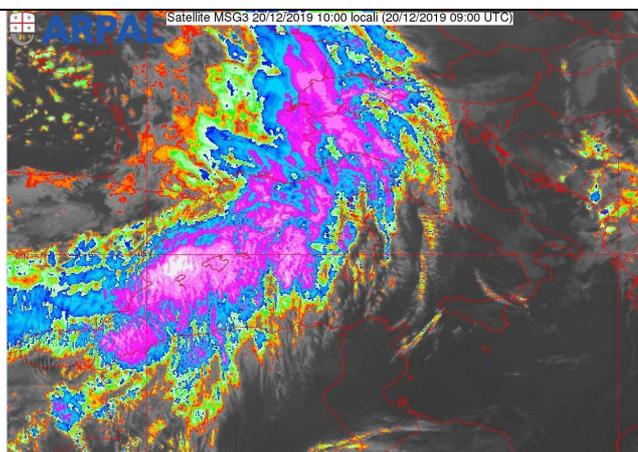
Figura 2 Immagine da satellite MSG3 nel canale IR10.8 riferita alle ore 10:00 locali del 20/12/19. Si osserva l'estesa e intensa avvezione umida che nella mattinata va a investire la Liguria e in particolare il Ponente.

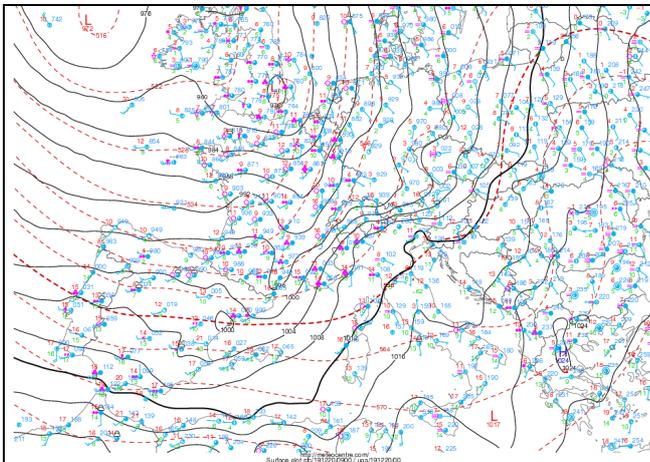
Figura 3 Mappa di analisi al suolo (contour nero per il campo di pressione) e in quota (tratteggio rosso per il geopotenziale a 500 hPa) riferita alle 10 locali (9 UTC) del 20/12/2019 (elaborazione meteocentre.com). Si osservano a Ponente rovesci forti e venti meridionali.

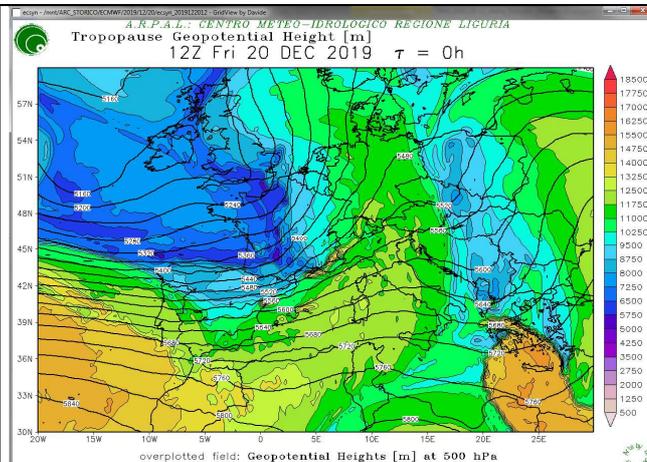
Figura 4 Mappa dell'altezza di geopotenziale alla tropopausa riferita alle 12 UTC del 20/12/2019 (analisi del modello operativo ECSYN inizializzato alle 12 UTC del 20/12/2019). Si osserva la saccatura (asse NW-SE) al quale è associato il sistema frontale.

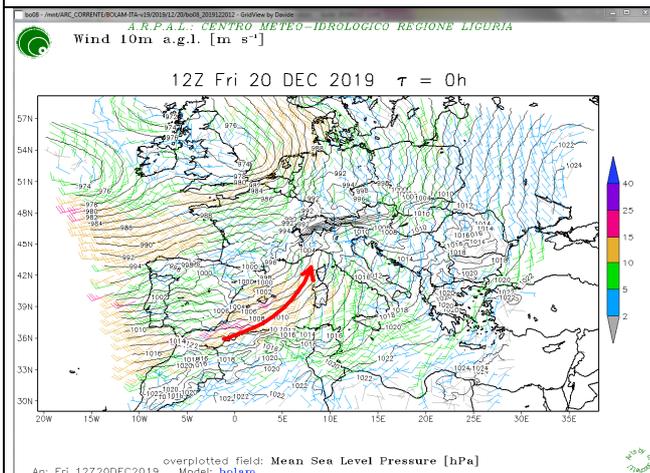
Figura 5 Mappa dei venti a 10 m e delle isobare al suolo riferita alle 12 UTC del 20/12/2019 (analisi del modello operativo Bolam08 inizializzato alle 00 UTC del 20/12/2019). Si osserva l'estesa avvezione umida trasportata dai venti meridionali attraverso il bacino del Mediterraneo.

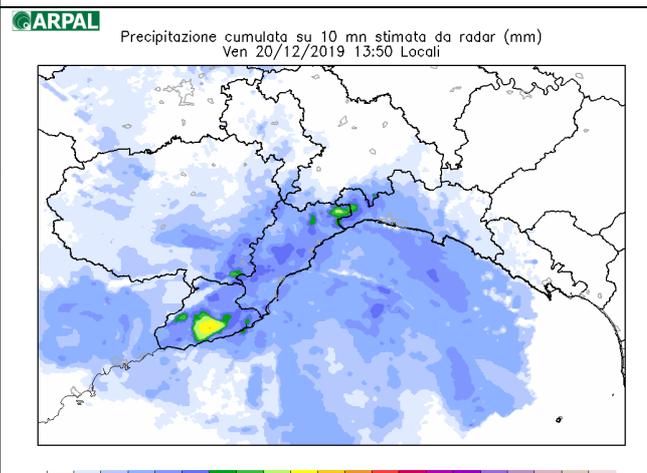
Figura 6 Immagine della precipitazione cumulata su 10 minuti alle 13:50 locali del 20/12/19 (radar Monte Settepani). Si osservano le precipitazioni diffuse sul Centro-Ponente, più intense sull'imperiese.

In tale configurazione, in seguito alla formazione di un minimo relativo sulla pianura padana e al conseguente richiamo umido da Sud-Est, le piogge e i rovesci sono andati intensificandosi sul Centro-Ponente, insistendo in particolare sull'imperiese, dove si sono raggiunte intensità forti (Ceriana 41,8 mm/1h e 88,4 mm/3h, Figura 6) e cumulate puntualmente elevate (127 mm/6h).

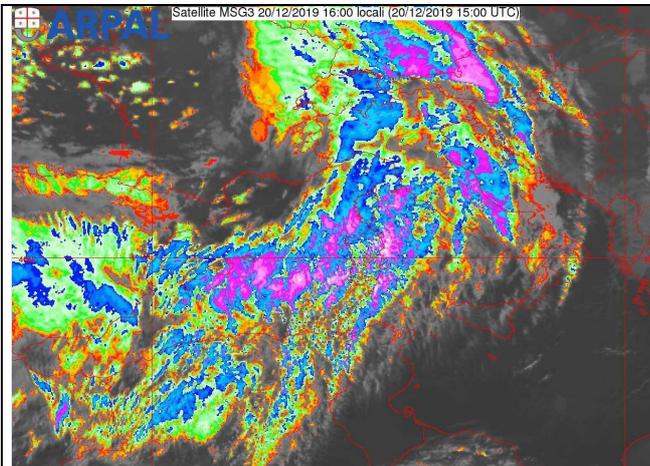
Figura 7 Immagine da satellite MSG3 nel canale IR10.8 riferita alle ore 15:00 locali del 20/12/19. Il sistema frontale si è spostato verso Est investendo il Centro-Levante.

Nel corso del pomeriggio del 20 il sistema frontale ha proseguito il suo percorso verso Est, Sud-Est sotto la spinta della saccatura in ingresso sul Mediterraneo dal Golfo del Leone (Figura 4): alla progressiva rotazione dei venti da Sud ha corrisposto un aumento dell'avvezione umida sul centro della regione, dove sono state registrate precipitazioni di intensità tra moderata e forte (Figura 7 e Figura 8).

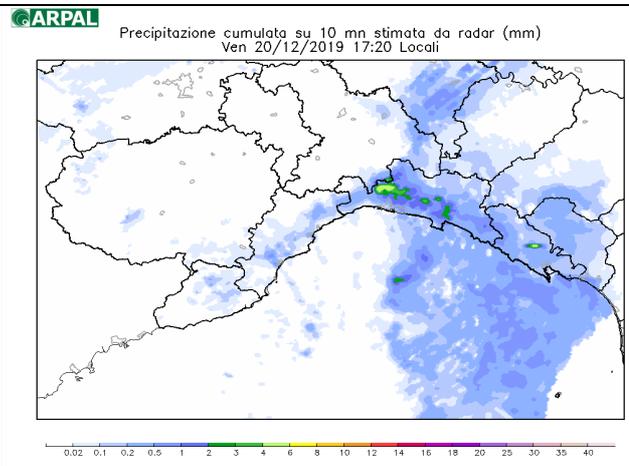
Figura 8 Immagine della precipitazione cumulata su 10 minuti alle 17:20 locali del 20/12/19 (radar Monte Settepani). Nel corso del pomeriggio, al passaggio del sistema frontale, le precipitazioni diffuse si sono spostate sul Centro-Levante.

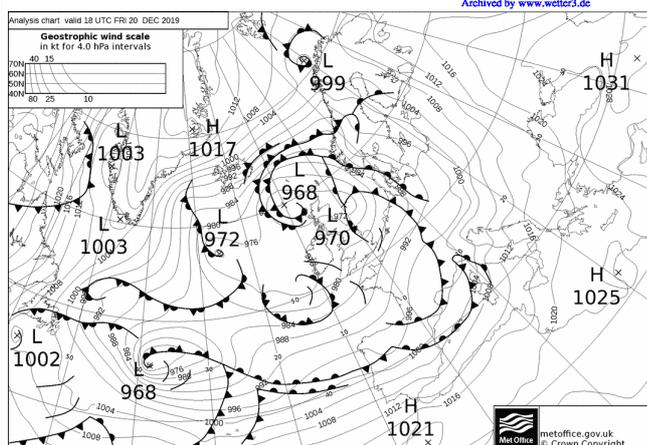
Figura 9 Analisi dei Fronti di Bracknell riferita alle 18 UTC del 20/12/2019 (elaborazione Met Office). Il sistema frontale sta transitando sulla Liguria e l'avvezione umida più intensa interessa ormai il Levante della regione.

L'avvezione caldo-umida dal tardo pomeriggio si è quindi progressivamente indebolita sul Ponente e rinforzata a Levante (Figura 9), dove sono state osservate piogge tra moderate e forti fino alle prime ore del 21. Infine, nella mattinata del 21 dicembre si è assistito all'allontanamento del sistema frontale e all'attenuazione dei fenomeni precipitativi su tutta la regione.

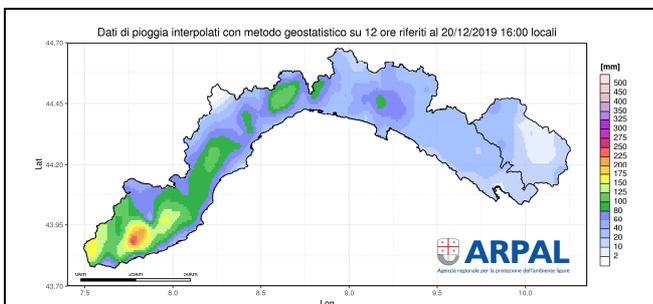
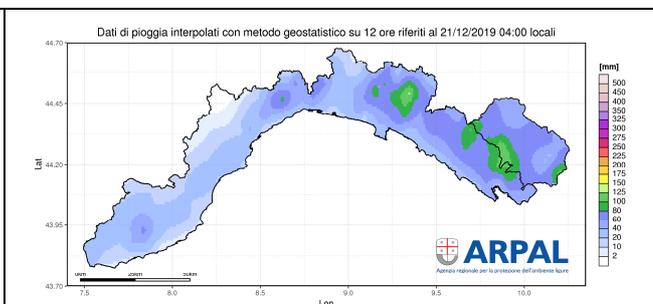
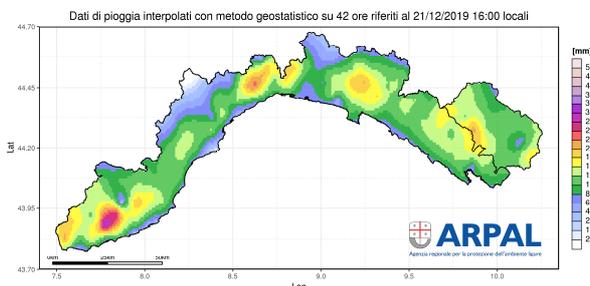
Figura 10 Piogge cumulate in 12 ore alle 15:00 UTC del 20 dicembre

Figura 11 Piogge cumulate in 12 ore alle 03:00 UTC del 21 dicembre

Figura 12 Piogge cumulate in 42 ore alle 15:00 UTC del 21 dicembre

Le mappe mostrano come le precipitazioni abbiano interessato l'intera regione, riversandosi dapprima sul Ponente e successivamente sul Levante della regione. Si sono verificate copiose precipitazioni in particolare nell'estremo Ponente (bacini di Roya, Argentina, Armea, Impero), nei bacini di Orba e Stura, ma anche nei bacini di Polcevera, Entella e Magra. Le precipitazioni più abbondanti si sono registrate a partire dalle ore 03 UTC del 20 dicembre per le successive 24 ore.

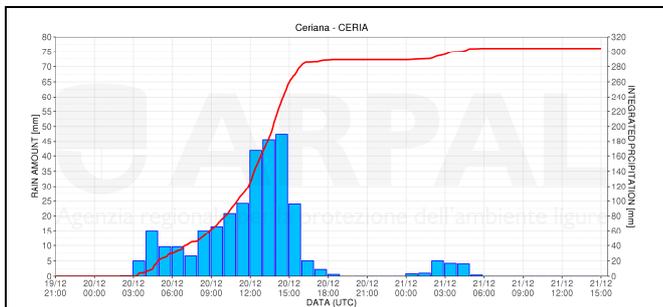
Figura 13 Ietogramma e cumulata relativi alla stazione di Ceriana (A)
INTENSITA': MOLTO FORTI (mm/1h, mm/3h)
QUANTITA': MOLTO ELEVATE (mm/6h, mm/12h, mm/24h)

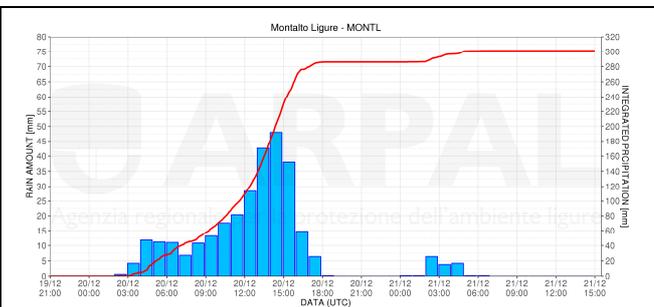
Figura 14 Ietogramma e cumulata relativi alla stazione di Montalto (A)
INTENSITA': FORTI (mm/1h), MOLTO FORTI (mm/3h)
QUANTITA': MOLTO ELEVATE (mm/6h, mm/12h, mm/24h)

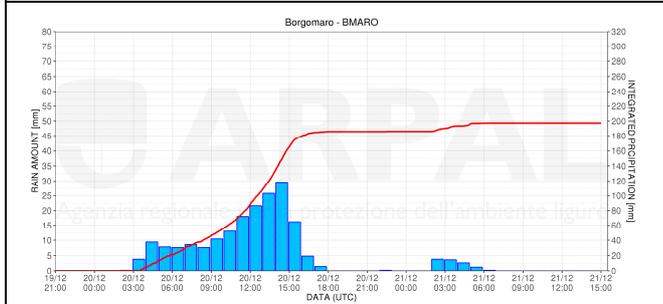
Figura 15 Ietogramma e cumulata relativi alla stazione di Borgomaro (A)
INTENSITA': MODERATE (mm/1h), MOLTO FORTI (mm/3h)
QUANTITA': MOLTO ELEVATE (mm/6h, mm/12h, mm/24h)

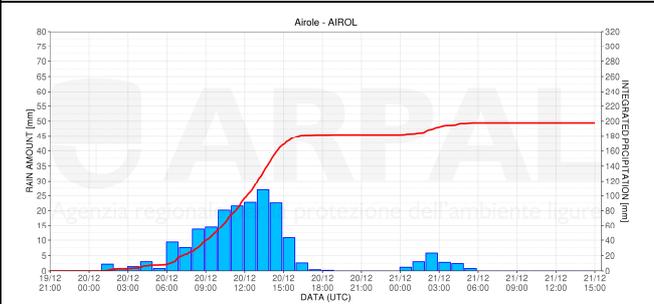
Figura 16 Ietogramma e cumulata relativi alla stazione di Airole (A)
INTENSITA': MODERATE (mm/1h), MOLTO FORTI (mm/3h)
QUANTITA': MOLTO ELEVATE (mm/6h, mm/12h, mm/24h)

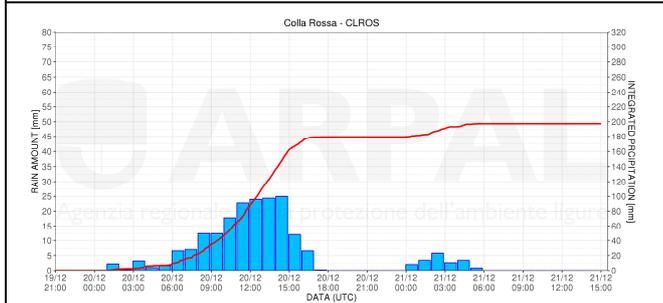
Figura 17 Ietogramma e cumulata relativi alla stazione di Colla Rossa (A)
INTENSITA': MODERATE (mm/1h), MOLTO FORTI (mm/3h)
QUANTITA': MOLTO ELEVATE (mm/6h, mm/12h, mm/24h)

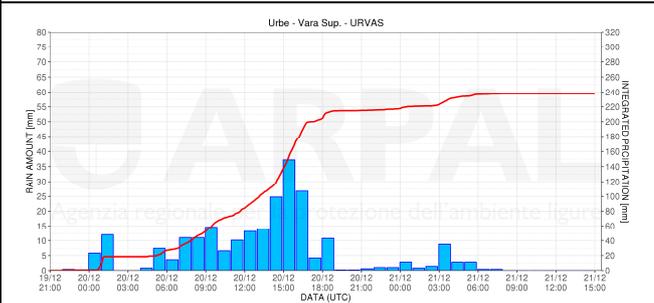
Figura 18 Ietogramma e cumulata relativi alla stazione di Urbe - Vara Superiore (D)
INTENSITA': FORTI (mm/1h), MOLTO FORTI (mm/3h)
QUANTITA': MOLTO ELEVATE (mm/6h, mm/12h, mm/24h)

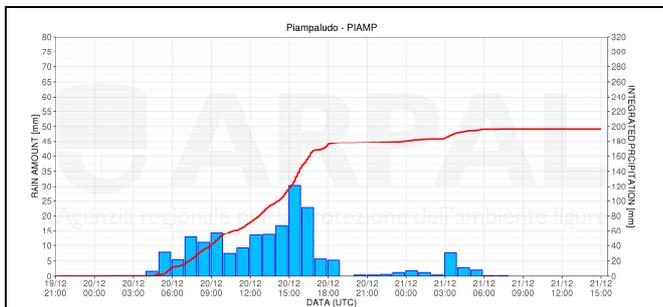
Figura 19 Ietogramma e cumulata relativi alla stazione di Piampaludo (D)
INTENSITA': MODERATE (mm/1h), FORTI (mm/3h)
QUANTITA': MOLTO ELEVATE (mm/6h, mm/12h, mm/24h)

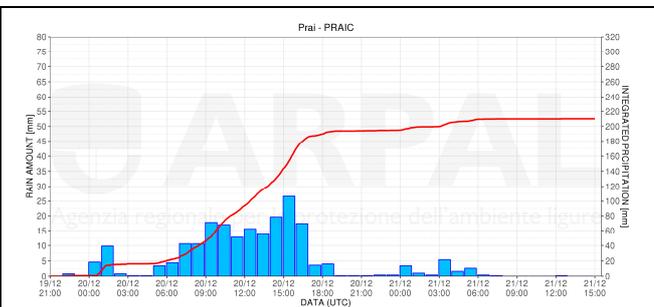
Figura 20 Ietogramma e cumulata relativi alla stazione di Prai (D)
INTENSITA': MODERATE (mm/1h), FORTI (mm/3h)
QUANTITA': MOLTO ELEVATE (mm/6h, mm/12h, mm/24h)

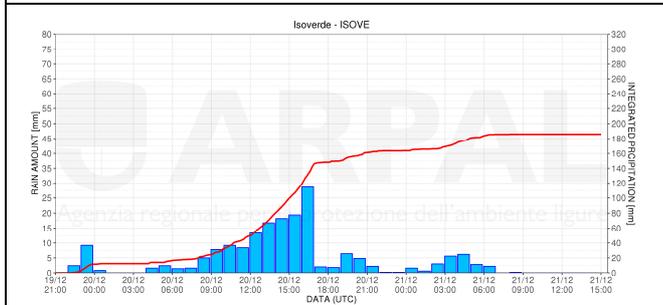
Figura 21 Ietogramma e cumulata relativi alla stazione di Isoverde (B)
INTENSITA': MODERATE (mm/1h, mm/3h)
QUANTITA': MOLTO ELEVATE (mm/6h, mm/12h, mm/24h)

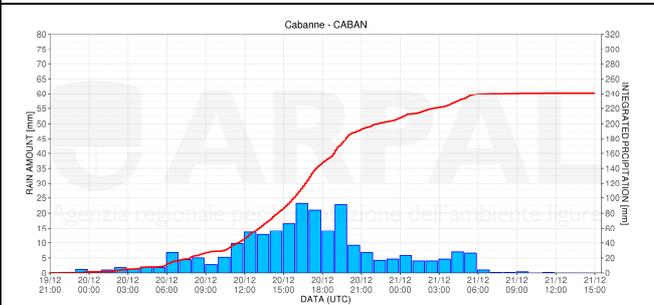
Figura 22 Ietogramma e cumulata relativi alla stazione di Cabanne (E)
INTENSITA': DEBOLI (mm/1h), MODERATE (mm/3h)
QUANTITA': MOLTO ELEVATE (mm/6h, mm/12h, mm/24h)

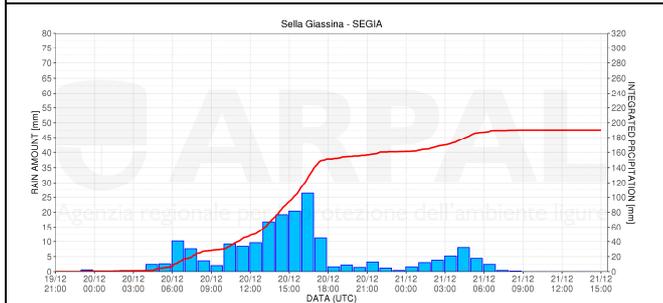
Figura 23 Ietogramma e cumulata relativi alla stazione di Sella Giassina (C)
INTENSITA': MODERATE (mm/1h), FORTI (mm/3h)
QUANTITA': MOLTO ELEVATE (mm/6h, mm/12h, mm/24h)

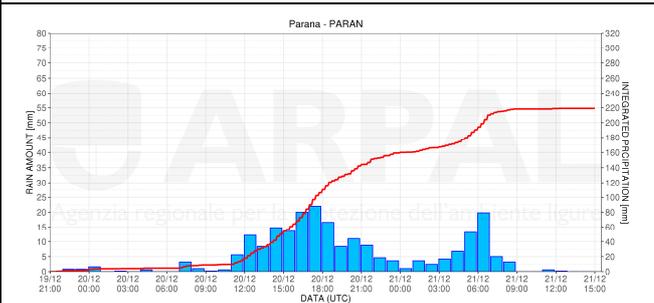
Figura 24 Ietogramma e cumulata relativi alla stazione di Parana (MT)
INTENSITA': MODERATE (mm/1h), FORTI (mm/3h)
QUANTITA': MOLTO ELEVATE (mm/6h, mm/12h, mm/24h)

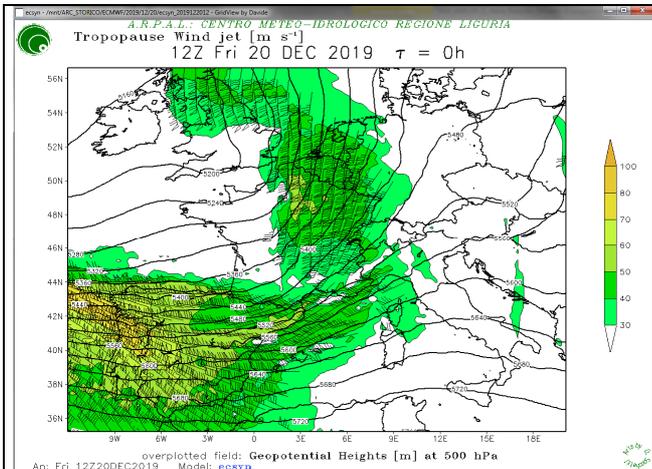
Figura 47 Mappa del wind jet alla tropopausa riferita alle 12 UTC del 20/12/2019 (analisi del modello operativo ECSYN inizializzato alle 12 UTC del 20/12/2019). Si osserva il wind jet associato alla vasta struttura frontale in arrivo da Nord-Ovest e come lo stesso vada a interessare la Liguria.

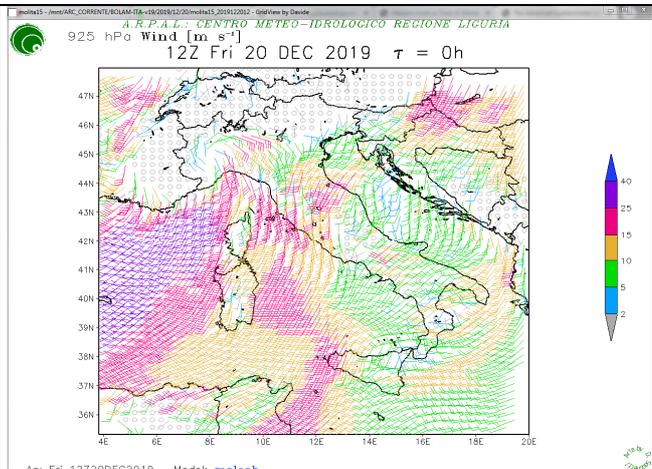
Figura 48 Mappa dei venti nei bassi livelli (925 hPa) riferita alle 12 UTC del 20/12/2019 (analisi del modello operativo MolochIta15 inizializzato alle 12 UTC del 20/12/2019). Si osserva l'intensa ventilazione da Sud, che interessa il Mediterraneo occidentale e la Liguria.

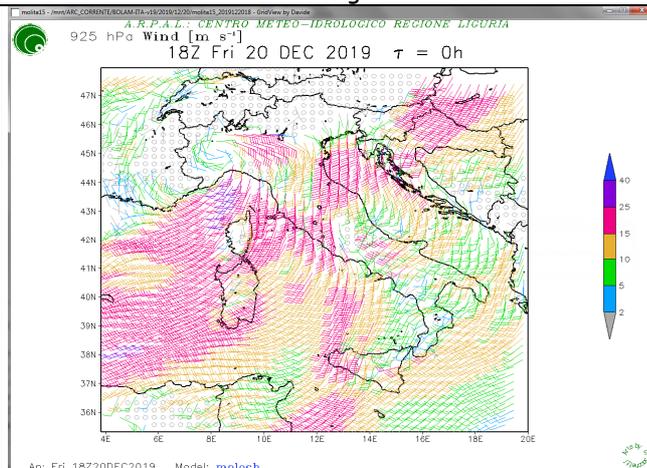
Figura 49 Mappa dei venti nei bassi livelli (925 hPa) riferita alle 18 UTC del 20/12/2019 (analisi del modello operativo MolochIta15 inizializzato alle 18 UTC del 20/12/2019). Si osserva il permanere dell'intensa ventilazione meridionale sulla nostra regione.

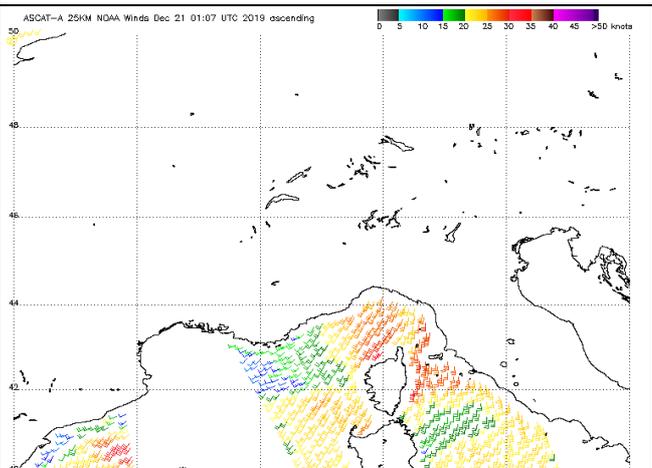
Figura 50 Mappa dei venti al suolo riferita alle 01:07 UTC del 21/12/2019 (immagine fornita dal NOAA e ottenuta dal satellite ASCAT-A 25 km). Si osservano i venti di burrasca/burrasca forte sul Ligure ruotati ormai da Sud-Ovest.

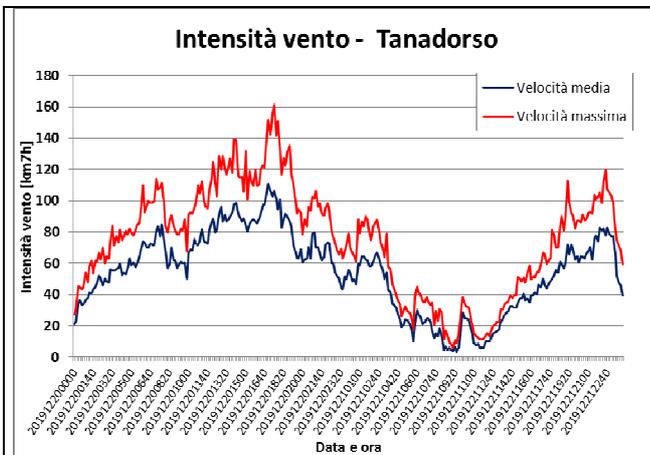
Figura 51 Grafico dell'intensità di vento registrata dalla stazione anemometrica di Tanadorso [770 m.s.l.m] nella finestra temporale dell'evento in oggetto.

Il record dell'evento è stato registrato dalla stazione di Tanadorso, nel comune di Ronco Scrivia (zona E), con più di 160 km/h di raffica e circa 110 km/h di vento medio, seguito da Fontana Fresca nel levante genovese (comune di Sori, zona B) con raffiche fino a 158 km/h e vento medio che ha toccato i 114 km/h.

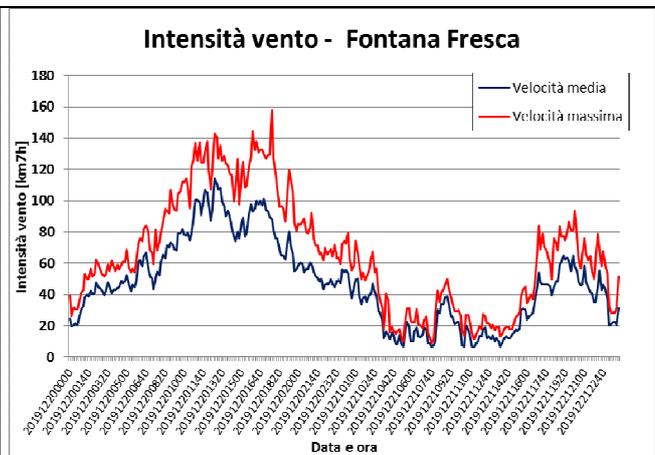
Figura 52 Grafico dell'intensità di vento registrata dalla stazione anemometrica di Fontana Fresca [791 m.s.l.m] nella finestra temporale dell'evento in oggetto.

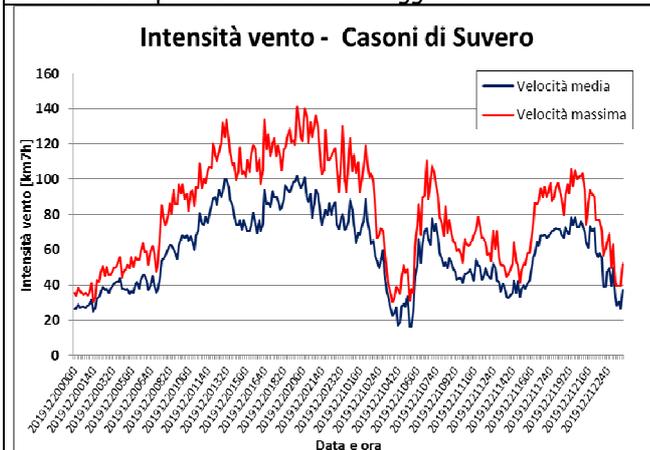
Figura 53 Grafico dell'intensità di vento registrata dalla stazione anemometrica di Casoni di Suvero [1070 m.s.l.m] nella finestra temporale dell'evento in oggetto.

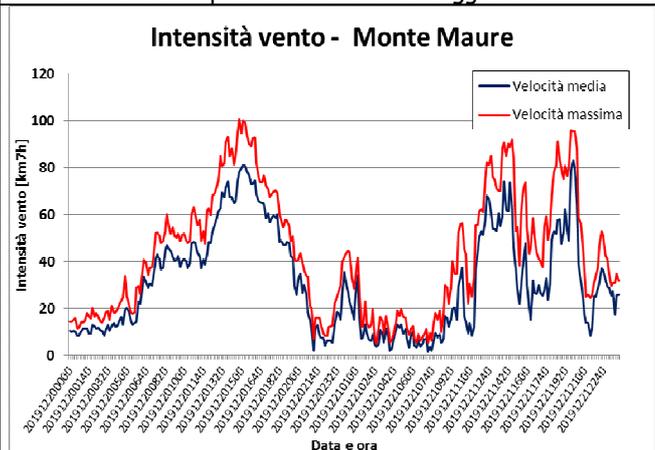
Figura 54 Grafico dell'intensità di vento registrata dalla stazione anemometrica di Monte Maure [210 m.s.l.m] nella finestra temporale dell'evento in oggetto.

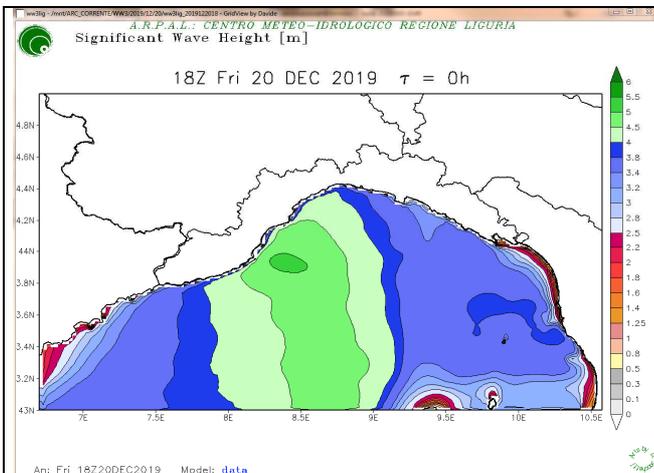
Figura 55 Mappa dell'altezza d'onda significativa riferita alle 18 UTC del 20/12/2019 (analisi del modello operativo Ww3lig inizializzato alle 18 UTC del 20/12/2019). Mare fino a molto agitato sul Centro-Ponente per onda da Sud, Sud-Ovest (in successiva rotazione da Ovest, Sud-Ovest).

Le coste liguri sono state interessate da mareggiate intense con stato di mare tra agitato e molto agitato nel corso del pomeriggio del 20, con onda da Sud, Sud-Ovest in allungamento (periodo intorno ai 10 secondi) sul centro-ponente della regione (Figura 55 e Figura 56).

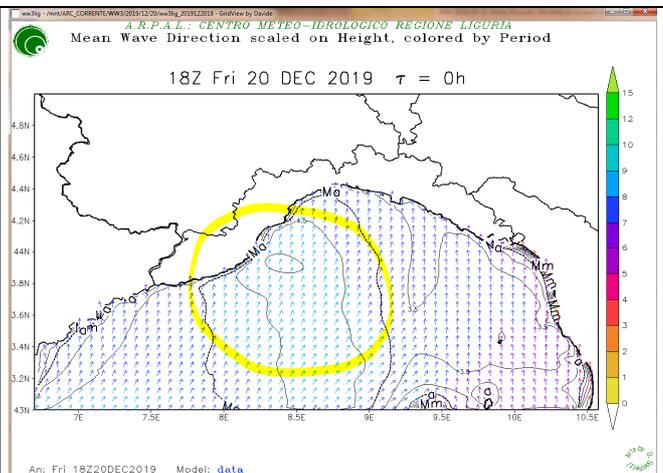
Figura 56 Mappa della direzione media d'onda e del periodo (colore delle frecce) riferita alle 18 UTC del 20/12/2019 (analisi del modello operativo Ww3lig inizializzato alle 18 UTC del 20/12/2019). L'onda è in allungamento sul Centro-Ponente.

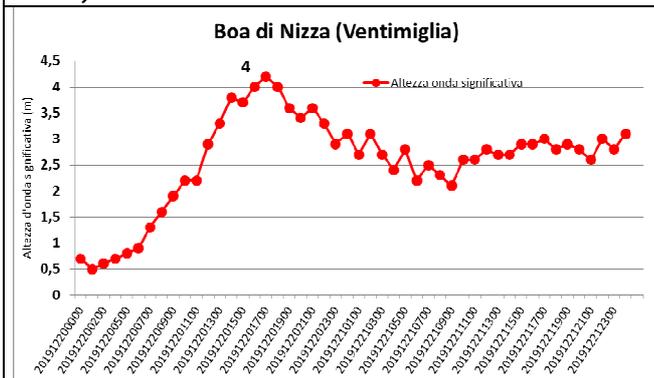
Figura 57 Altezza onda significativa registrata dalla boa di Nizza - rete Candhis (zona di Ventimiglia)

Non essendo attiva la boa di Capo Mele sono stati riportati i dati della boa di Ventimiglia, che ha registrato un massimo di altezza significativa di circa metri, e della boa di Gorgona (circa 3,5-4 metri nella giornata del 21 dicembre).

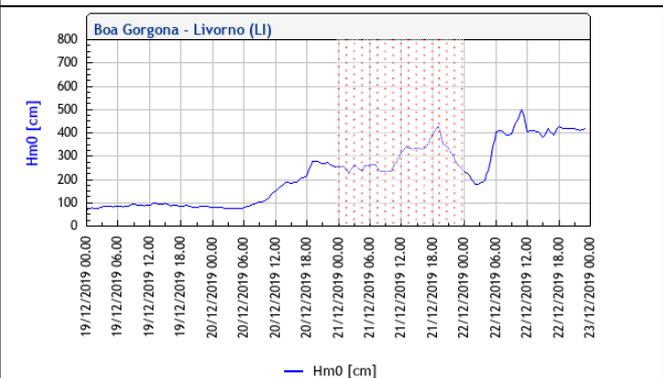
Figura 58 Altezza onda significativa registrata dalla boa di Gorgona (rete Lamma toscana)

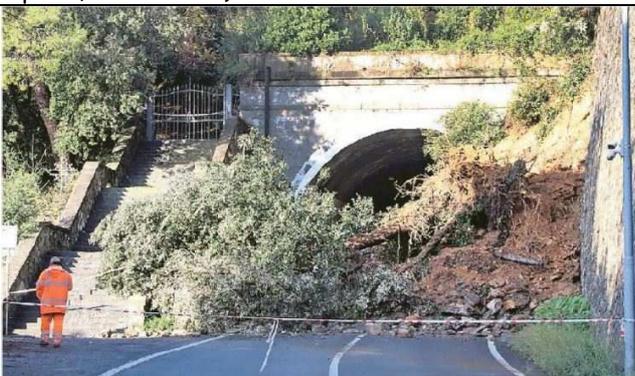
Figura 61 Frana presso la galleria delle Grazie, Chiavari (Il Secolo XIX, 23/12/2019)

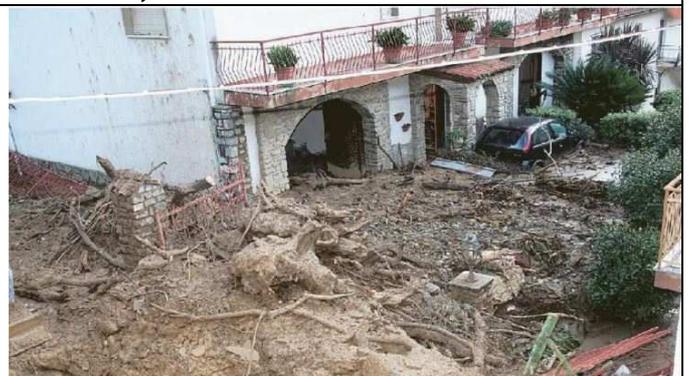
Figura 62 Frana nel comune di Badalucco (Il Secolo XIX, 23/12/2019)
