RAPPORTO DI EVENTO METEOROLOGICO DELL'1-3/10/2020

(redatto da F. Schiavi, A. Forestieri, M. Raffellini, A. Iengo, B. Turato)

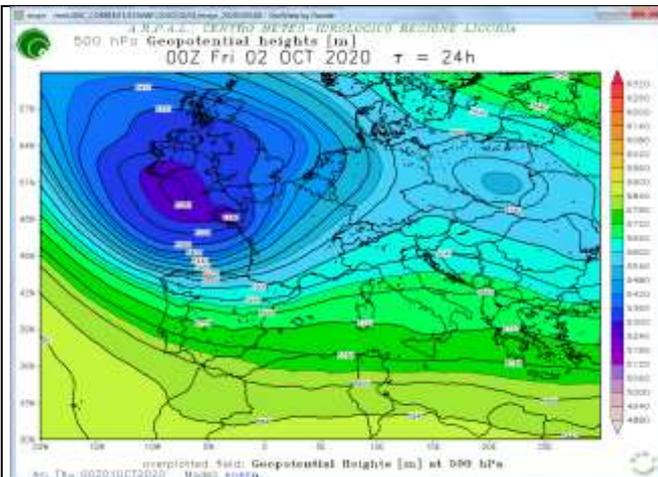
Figura 1 Altezza del geopotenziale a 500 hPa del modello ECMWF- Analisi del run inizializzato alle 00 UTC del 02/10/2020. È presente un'estesa saccatura in discesa dall'Atlantico, che convoglia correnti meridionali sulla Liguria.

Nei giorni tra l'1 e il 3 ottobre 2020, lo scenario sinottico euro-atlantico si presentava principalmente caratterizzato da una saccatura di origine polare, in uscita dalla Groenlandia, in discesa fino alla Gran Bretagna (Figura 1). In corrispondenza del bordo meridionale, al suolo era presente un'estesa area depressionaria (con un profondo minimo barico sui 968 hPa alle 06 UTC del 2 ottobre) in movimento dalla Francia verso il Mediterraneo occidentale (Figura 2).

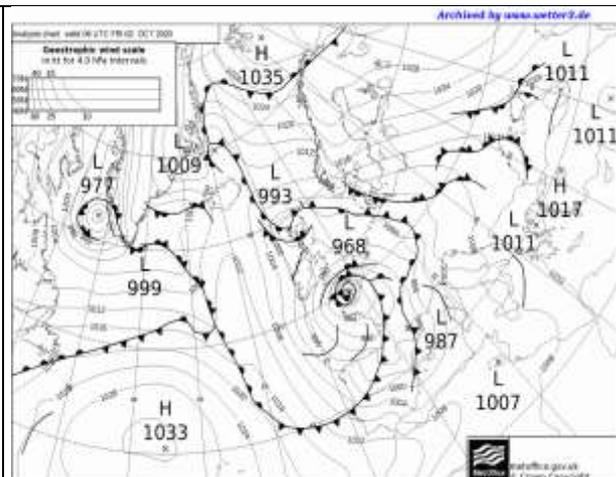
Figura 2 Carta di analisi a scala sinottica sul comparto Euro-Atlantico riferita alle 06 UTC del 02 Ottobre. Si nota la presenza di un profondo vortice sul canale della Manica con associato esteso sistema frontale (courtesy of metoffice.gov.uk)

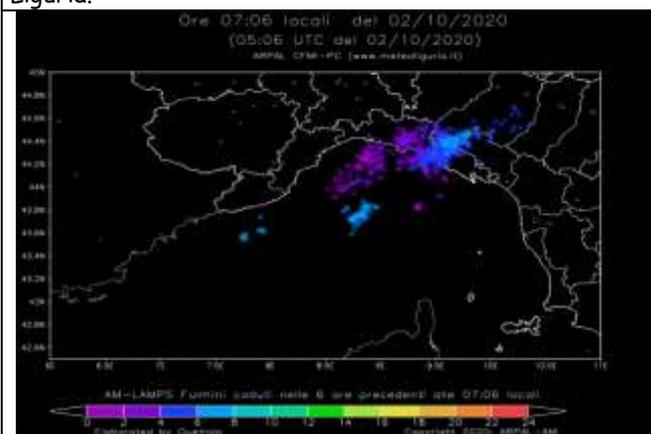
Figura 3 Fulmini rilevati tra le ore 01:06 locali e le ore 07:06 locali del 2 ottobre 2020. Si evidenzia la concentrazione delle fulminazioni sul Levante regionale

Nelle ore notturne, i fenomeni si sono estesi progressivamente al Centro e successivamente al Levante della regione, interessando principalmente l'area compresa tra il Golfo del Tigullio e la Val di Vara dove si sono sviluppati temporali semi-stazionari di origine marittima, favoriti anche dalla confluenza dei flussi SudEst-SudOvest, più accentuata su tali zone (Figura 3, Figura 4).

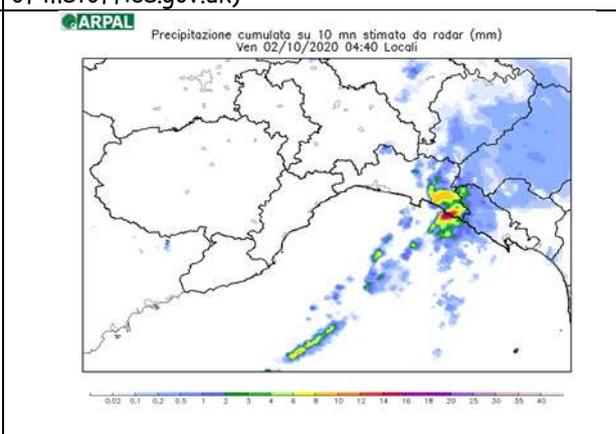
Figura 4 Precipitazioni stimate da radar cumulate su 10 minuti alle 04:40 del 2/10/2020. Temporalis marittimi con direttrice di spostamento SudOvest-NordEst hanno interessato a più riprese il Tigullio con precipitazioni puntuali molto forti.

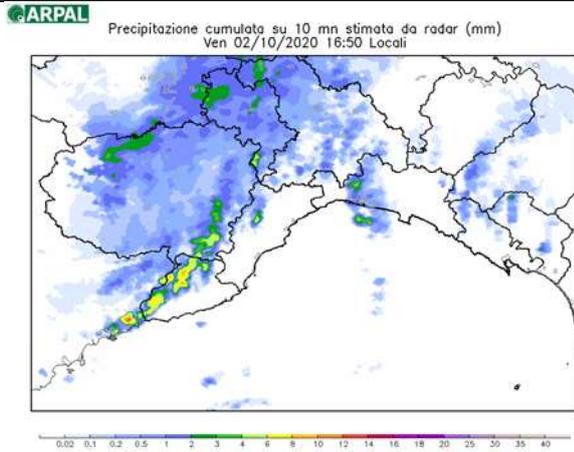
Figura 5 Quantità di pioggia (mm) cumulata in 10 minuti stimata da radar alle ore 16:50 locali del 2 ottobre. Si evidenziano le forti precipitazioni nell'entroterra di Ponente.

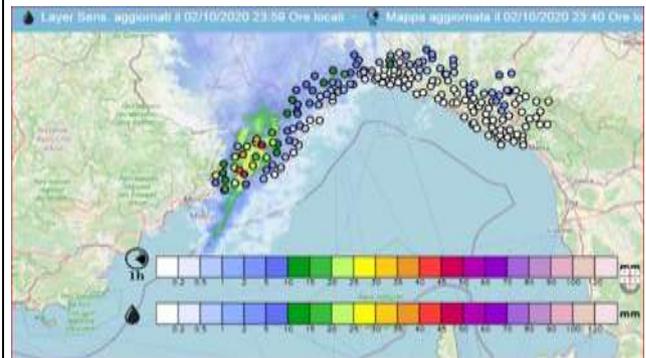
Figura 6 Quantità di pioggia (mm) in un'ora stimata da radar e cumulate orarie puntuali (mm/1h) sui pluviometri tra le 22:59 e le 23:59 locali del 2/10

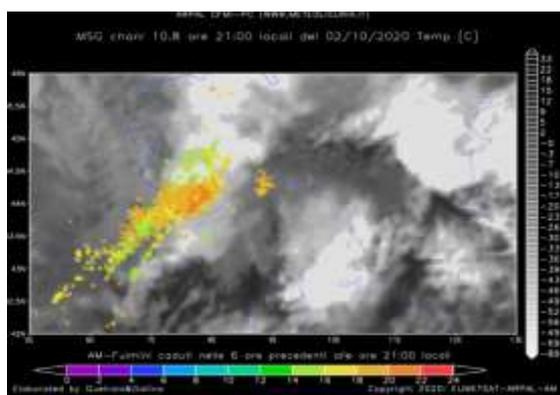
Figura 7 Immagine all'infrarosso (IR 10.8) scattata dal Meteosat Second Generation alle ore 21 locali del 2/10. In sovrapposizione, le fulminazioni registrate nelle 6 ore precedenti che hanno interessato, in particolare, il Ponente.

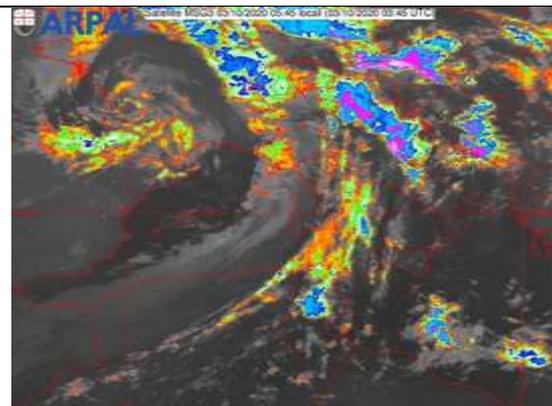
Figura 8 Immagine satellitare all'infrarosso enhanced (IR 10.8) riferita alle 03:45UTC del 03 ottobre. Il fronte freddo attraversa il nord-ovest italiano apportando fenomeni diffusi in prevalenza deboli sulla Liguria. A seguire un miglioramento.

Lo scenario meteorologico ha evidenziato una lenta evoluzione, mantenendosi quasi inalterato per circa 12 ore (tra il pomeriggio del 2 e le prime ore della notte del 3 ottobre). Successivamente, il transito del fronte freddo, risultato poco attivo, ha favorito una attenuazione dell'intensità delle piogge divenuta in prevalenza debole ma con fenomeni diffusi su buona parte del territorio regionale (Figura 8).

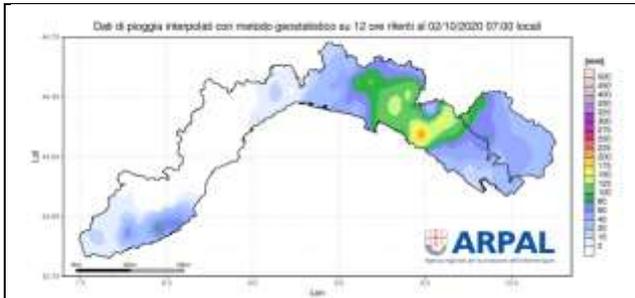
Figura 9 Piogge cumulate in 12 ore alle 07 locali del 2 ottobre

Di seguito si riportano le mappe di precipitazione cumulata areale relative alle fasi più significative dell'evento: l'intera durata dell'evento (42 ore) può considerarsi suddivisa in una prima finestra di 12 ore, caratterizzata da quantità di precipitazioni medie areali ELEVATE sul Levante (E, C) e SIGNIFICATIVE sul Centro (B), una seconda di 6 ore, con piogge diffuse su tutte le zone, una terza di 12 ore con quantità di precipitazioni medie areali ELEVATE sul Ponente (A, D), SIGNIFICATIVE sul Centro-Levante (B, E), e infine una quarta di 12 ore, con nuovamente con precipitazioni diffuse su tutta la regione, in particolare ELEVATE su E, SIGNIFICATIVE su B, C, E.

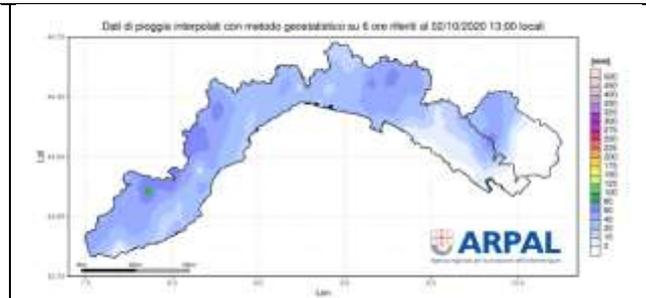
Figura 10 Piogge cumulate in 6 ore alle 13 locali del 2 ottobre

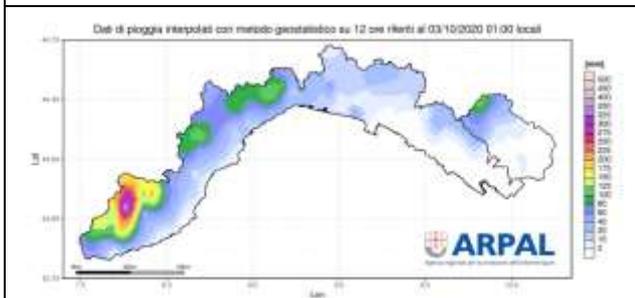
Figura 11 Piogge cumulate in 12 ore alle 01 locali del 3 ottobre

Le piogge più intense e abbondanti, responsabili dei danni più importanti, sono state registrate tra le ore 13 del 2 ottobre e l'una (ora locale) del 3 ottobre (ovvero nella terza finestra di 12, ore con riferimento alle mappe qui sotto riportate, Figura 11).

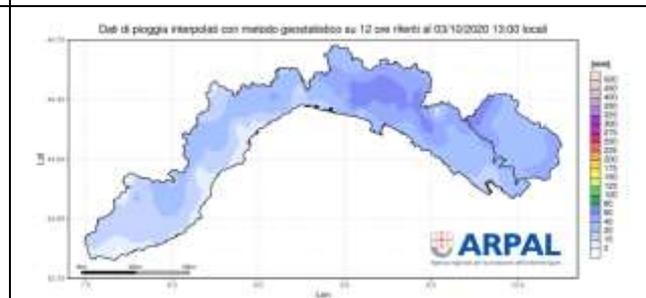
Figura 12 Piogge cumulate in 12 ore alle 13 locali del 3 ottobre

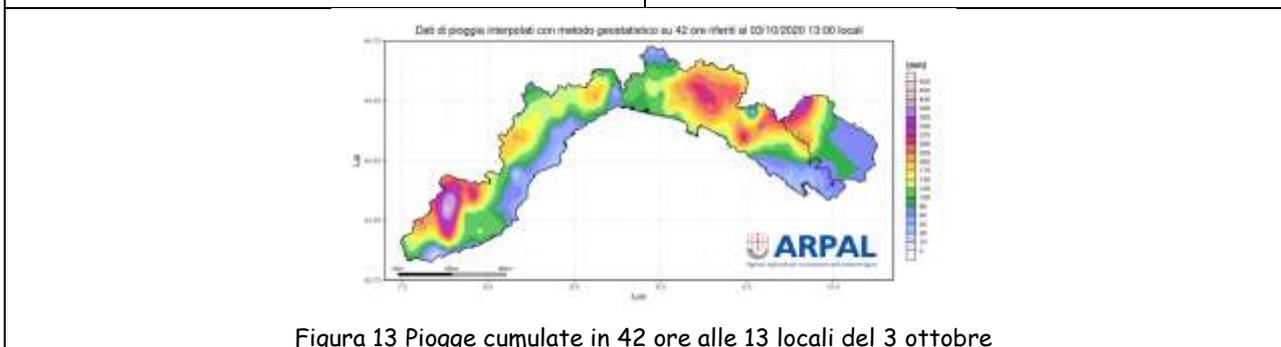
Figura 13 Piogge cumulate in 42 ore alle 13 locali del 3 ottobre

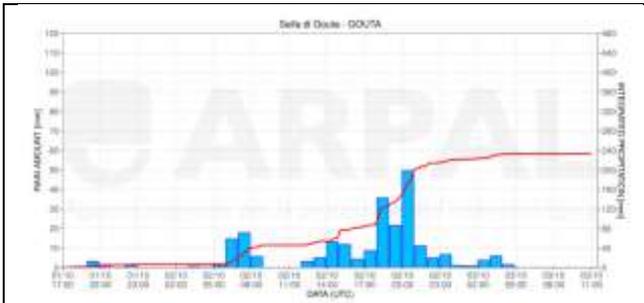
Figura 14 Ietogramma e cumulata relativi alla stazione di Sella di Gouta (A)
 INTENSITA': MOLTO FORTI (mm/1h, mm/3h)
 QUANTITA': MOLTO ELEVATE (mm/6h, mm/12h, mm/24h)

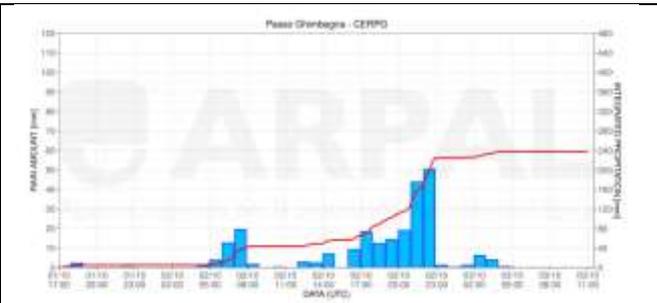
Figura 15 Ietogramma e cumulata relativi alla stazione di Passo Ghimbegna (A)
 INTENSITA': MOLTO FORTI (mm/1h, mm/3h)
 QUANTITA': MOLTO ELEVATE (mm/6h, mm/12h, mm/24h)

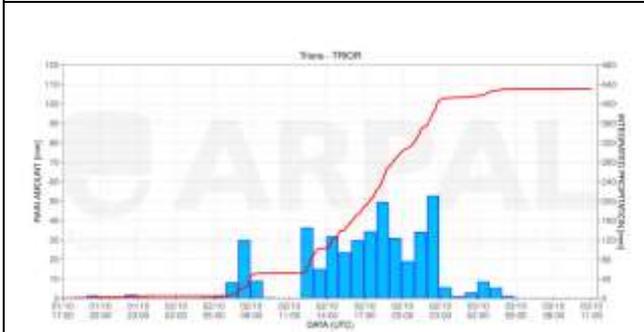
Figura 16 Ietogramma e cumulata relativi alla stazione di Triora (A)
 INTENSITA': MOLTO FORTI (mm/1h, mm/3h)
 QUANTITA': MOLTO ELEVATE (mm/6h, mm/12h, mm/24h)

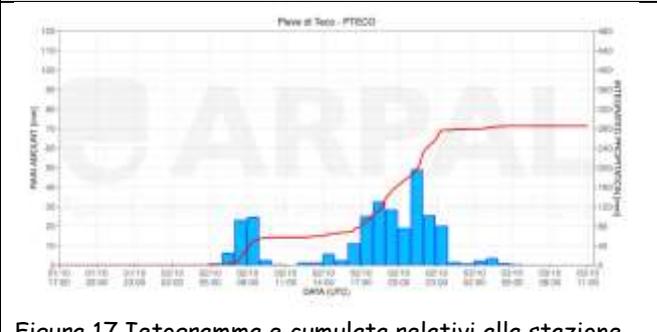
Figura 17 Ietogramma e cumulata relativi alla stazione di Pieve di Teco (A)
 INTENSITA': MOLTO FORTI (mm/1h, mm/3h)
 QUANTITA': MOLTO ELEVATE (mm/6h, mm/12h, mm/24h)

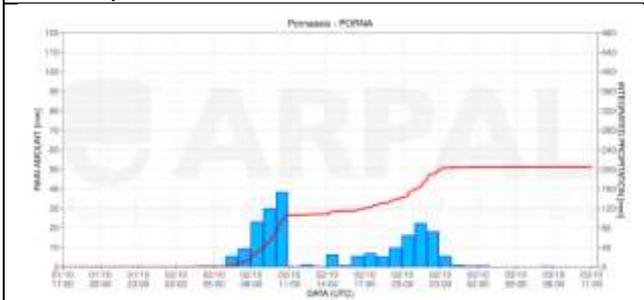
Figura 18 Ietogramma e cumulata relativi alla stazione di Pornassio (A)
 INTENSITA': FORTI (mm/1h), MOLTO FORTI (mm/3h)
 QUANTITA': MOLTO ELEVATE (mm/6h, mm/12h, mm/24h)

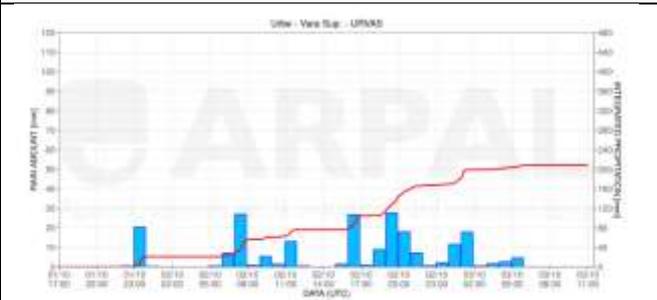
Figura 19 Ietogramma e cumulata relativi alla stazione di Urbe - Vara superiore (D)
 INTENSITA': MODERATE (mm/1h), FORTI (mm/3h)
 QUANTITA': MOLTO ELEVATE (mm/6h, mm/12h, mm/24h)

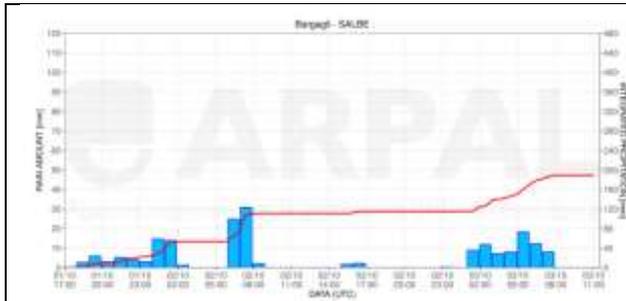
Figura 20 Ietogramma e cumulata relativi alla stazione di Bargagli (B)
 INTENSITA': FORTI (mm/1h, mm/3h)
 QUANTITA': ELEVATE (mm/6h, mm/12h, mm/24h)

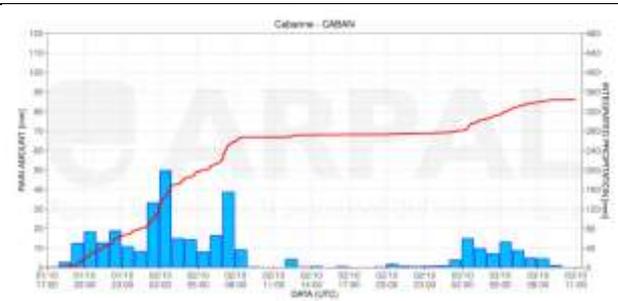
Figura 21 Ietogramma e cumulata relativi alla stazione di Cabanne (E)
 INTENSITA': FORTI (mm/1h), MOLTO FORTI (mm/3h)
 QUANTITA': MOLTO ELEVATE (mm/6h, mm/12h, mm/24h)

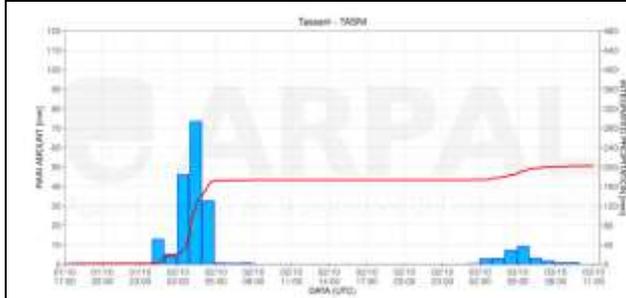
Figura 22 Ietogramma e cumulata relativi alla stazione di Tassani (C)
 INTENSITA': MOLTO FORTI (mm/1h, mm/3h)
 QUANTITA': ELEVATE (mm/6h, mm/12h, mm/24h)

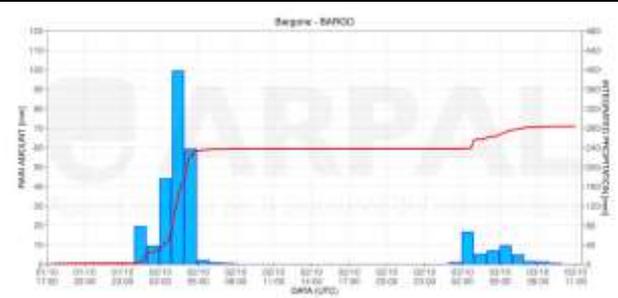
Figura 23 Ietogramma e cumulata relativi alla stazione di Bargone (C)
 INTENSITA': MOLTO FORTI (mm/1h, mm/3h)
 QUANTITA': MOLTO ELEVATE (mm/6h, mm/12h, mm/24h)

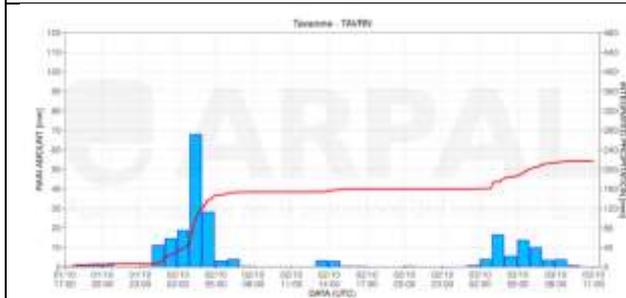
Figura 24 Ietogramma e cumulata relativi alla stazione di Tavarone (C)
 INTENSITA': MOLTO FORTI (mm/1h, mm/3h)
 QUANTITA': MOLTO ELEVATE (mm/6h, mm/12h, mm/24h)

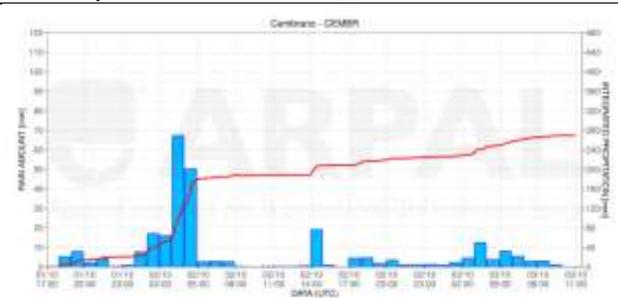
Figura 25 Ietogramma e cumulata relativi alla stazione di Cembrano (C)
 INTENSITA': MOLTO FORTI (mm/1h, mm/3h)
 QUANTITA': MOLTO ELEVATE (mm/6h, mm/12h, mm/24h)

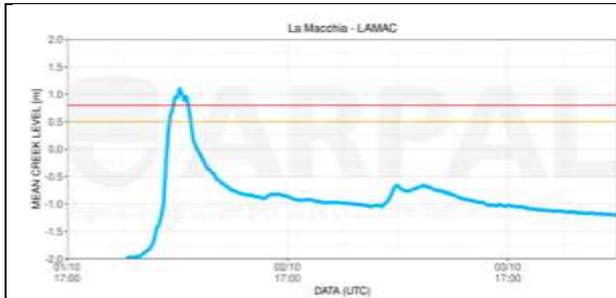
Figura 26 Livello idrometrico (Vara a La Macchia)

Sul bacino del Vara le sezioni strumentate di testata, La Macchia, Nasceto e Brugnato, hanno registrato valori paragonabili all'evento del 2-3 novembre 2019. Il massimo valore registrato a Nasceto è risultato essere pari a 7.06m (Figura 27, massimo storico 7.65m rilevato il 03.11.2020), mentre alla foce del Magra gli incrementi sono stati contenuti visto il basso contributo del Magra Toscano (Figura 26, Figura 28, Figura 29).

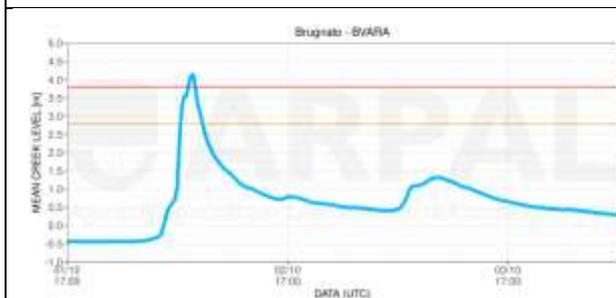
Figura 28 Livello idrometrico (Vara a Brugnato)

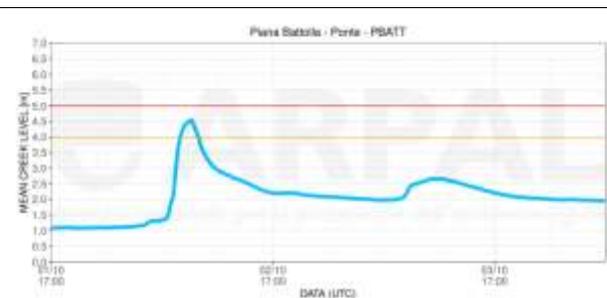
Figura 29 Livello idrometrico (Vara a Piana Battola)

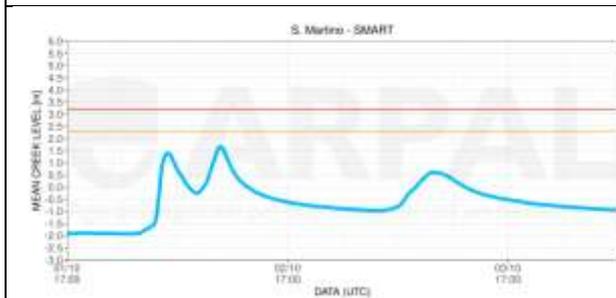
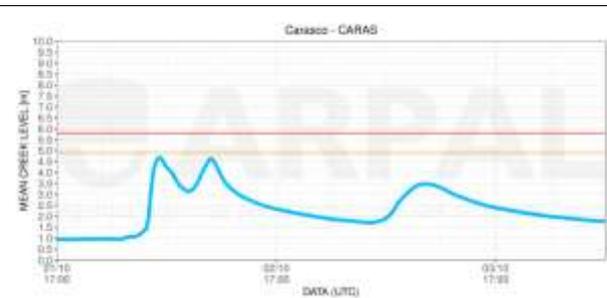
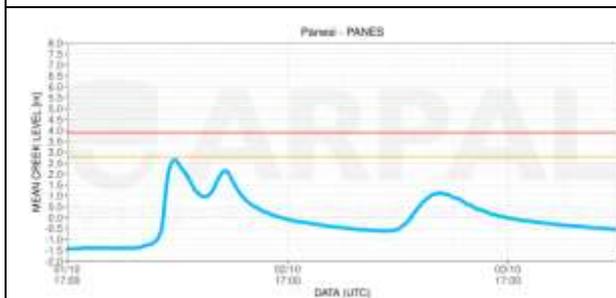
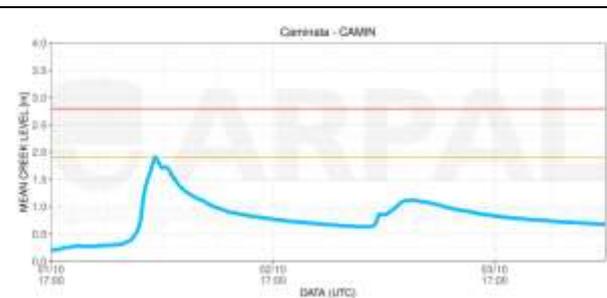
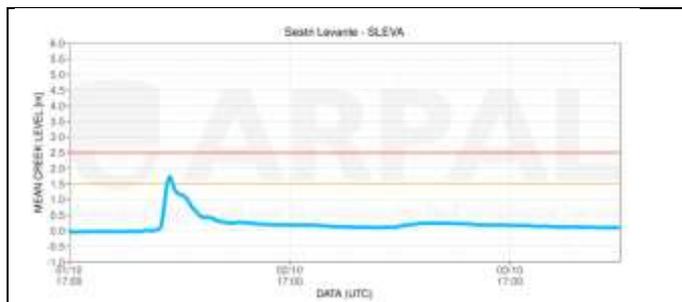
Figura 30 Livello idrometrico (Entella a San Martino)

Figura 31 Livello idrometrico (Entella a Carasco)

Figura 32 Livello idrometrico (Entella a Panesi)

Figura 33 Livello idrometrico (Graveglia a Caminata)

Figura 34 Livello idrometrico (Gromolo a Sestri Levante)

Innalzamenti significativi sono stati registrati anche sulle sezioni strumentate dell'Entella e sul Gromolo (da Figura 30 a Figura 34), ove in quasi tutte le sezioni è stata raggiunta la soglia di piena ordinaria mentre nell'entroterra del Levante è interessante rilevare il raggiungimento della soglia di piena straordinaria del livello idrometrico dell'Aveto a Cabanne (Figura 35).

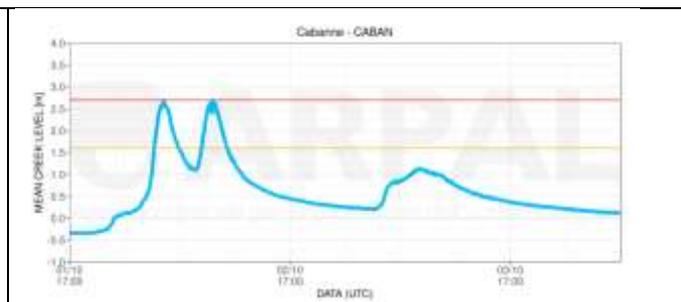
Figura 35 Livello idrometrico (Aveto a Cabanne)

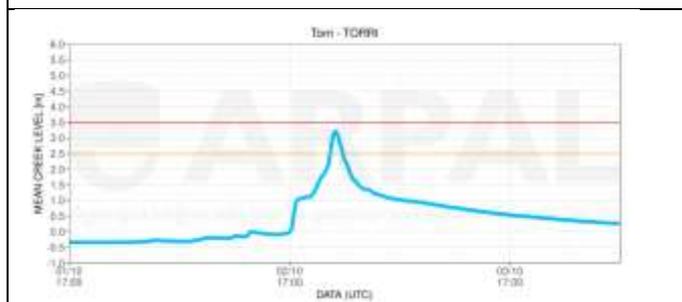
Figura 38 Livello idrometrico (Bevera a Torri)

Sul bacino Roya, dove è stato significativo il contributo delle precipitazioni che hanno interessato le sezioni di monte della parte di bacino in territorio francese, sono stati registrati i massimi storici, nelle sezioni di Airole e Torri. Airole ha smesso di funzionare alle 22.59 del 02 ottobre registrando un livello di 8.37 (Figura 37) mentre il livello massimo rilevato è di 11.32 m (massimo storico precedente: 7.02m piena del 04.11.2014); a Torri il livello rilevato nel corso del sopralluogo è stato di 3.64m (massimo storico precedente: 3.19m piena del 04.11.2014): in tale sezione il sensore non ha subito gravi danni ma il picco registrato dal sensore risulta leggermente sottostimato (Figura 38).

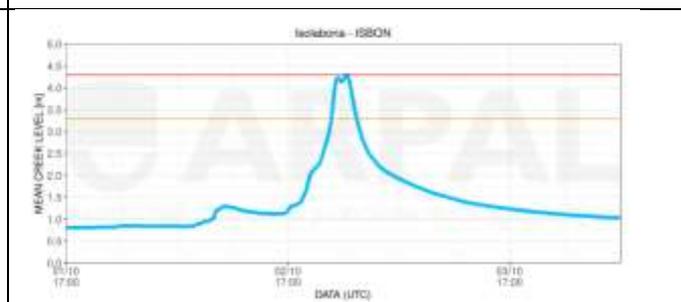
Figura 39 Livello idrometrico (Nervia a Isolabona)

Sul torrente Nervia, nella sezione strumentata di Isolabona, il livello idrometrico massimo registrato dal sensore è stato di 4.38m (Figura 39) mentre il livello idrometrico massimo raggiunto dalla piena rilevato topograficamente è risultato essere di 4.28m (leggera sovrastima del sensore).

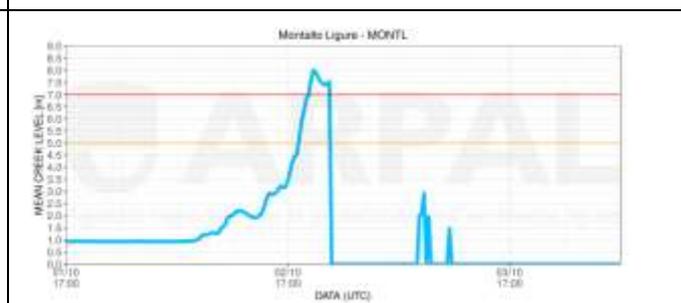
Figura 41 Livello idrometrico (Argentina a Montalto Carpasio)

A Montalto Ligure sull'Argentina il sensore ha funzionato sino alle 23.59 locali del 02 ottobre, poi ha smesso di trasmettere dati; il massimo registrato è di 8.48m (Figura 41) mentre il livello idrometrico massimo raggiunto dalla piena rilevato topograficamente è risultato pari a 11.08m, che risulta essere il nuovo massimo storico (massimo storico precedente: 7.04m piena del 08.12.2006).

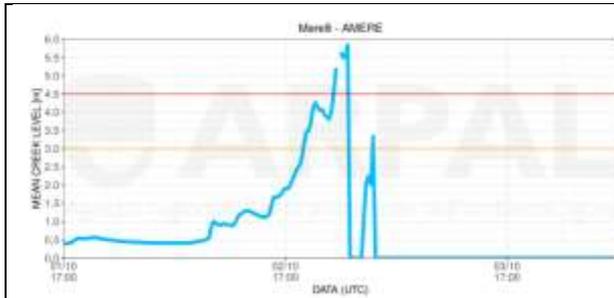
Figura 42 Livello idrometrico (Argentina a Merelli)

Nella sezione strumentata di Merelli, sempre sul torrente Argentina, il livello massimo idrometrico registrato dal sensore è stato di 6.61m (Figura 42) mentre il livello idrometrico massimo raggiunto dalla piena, rilevato topograficamente, è stato di 6.85m, nuovo massimo storico (massimo storico precedente: 6.12m piena del 17.11.1940)

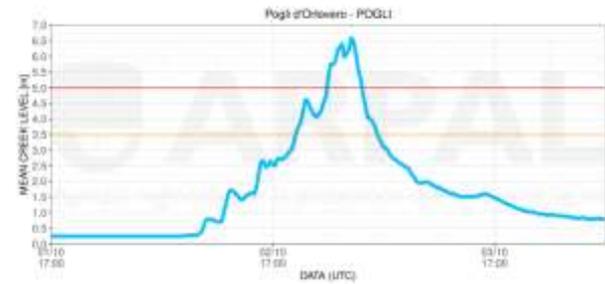
Figura 43 Livello idrometrico (Arroscia a Pogli d'Ortovero)

Sul bacino del Centa, nella stazione di Pogli di Ortovero sull'Arroscia, il massimo livello idrometrico registrato dal sensore è stato di 6.86m (Figura 43), sovrastimato rispetto al valore di 6.00m rilevati topograficamente che risulta comunque essere il nuovo massimo storico (massimo storico precedente: 5.81m piena del 12.11.2014).

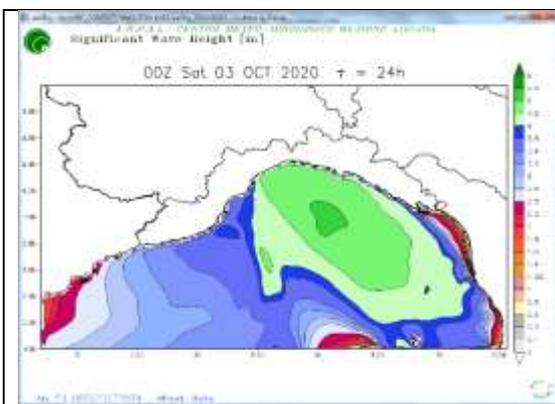
Figura 46 Altezza d'onda significativa prevista dal run del modello WW3 su ritaglio del Golfo Ligure inizializzato alle 00UTC del 2 ottobre. La previsione a +24 ore evidenziava il rischio di una possibile mareggiata intensa su molti settori costieri

Nella giornate del 2 e del 3 ottobre mareggiate intense ed estese hanno interessato gran parte dei settori costieri regionali. Il giorno 2 il mare, tra agitato e molto agitato per onda viva da Sud a Ponente, da Sud-SudEst altrove, ha provocato diverse criticità lungo i tratti costieri interessati. La rilevazione più vicina all'area, relativa alla boa di Nizza, ha misurato circa 3,8 m di altezza d'onda significativa con periodo di 8 secondi intorno alle ore 22 del 2 ottobre. Il moto ondoso ha fatto osservare nelle ore notturne successive il massimo picco di altezza d'onda significativa, presumibilmente fino a 5 m (Figura 46, Figura 47, Figura 48).

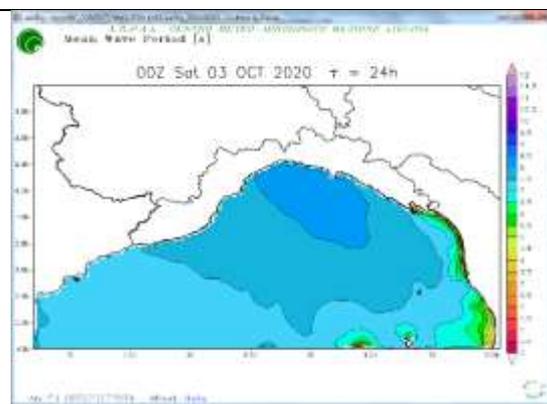
Figura 47 Periodo d'onda previsto dal run del modello WW3 su ritaglio del Golfo Ligure inizializzato alle 00UTC del 2 ottobre. La previsione a +24 ore evidenziava un periodo compreso tra 8 e 9 secondi, quindi particolarmente energetico.

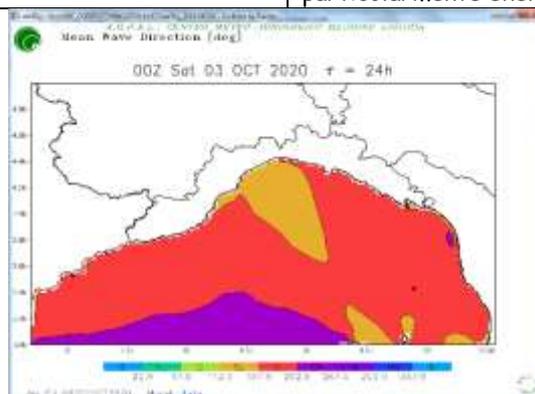
Figura 48 Direzione di propagazione d'onda prevista dal run del modello WW3 su ritaglio del Golfo Ligure inizializzato alle 00UTC del 2 ottobre. La previsione a +24 ore evidenziava una mareggiata con direzione di provenienza prevalente da SSE. Nelle ore successive invece il moto ondoso si sarebbe disposto da SW.

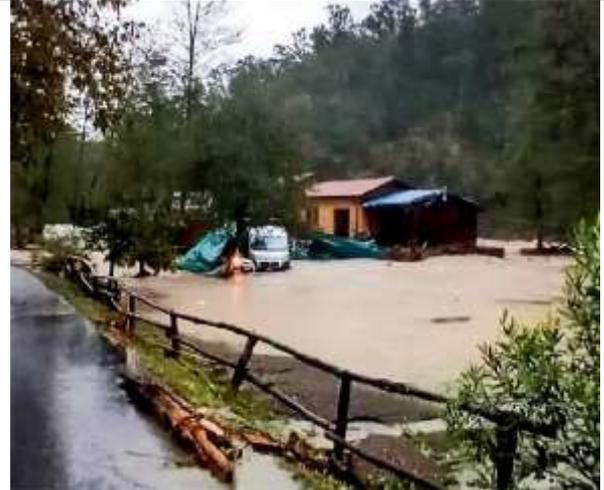
Figura 50 Torrente Borsa, Maissana (fonte: Il Secolo XIX, 06/10/2020)

Nel **Levante** della regione, le criticità più rilevanti si sono riscontrate nel Tigullio e in alta Val di Vara. Fra Maissana e Varese Ligure è esondato il torrente Borsa, trascinando diversi automezzi. Si sono verificate frane e smottamenti, e si sono avuti ingenti danni alle aziende agricole. Anche nel Tigullio si sono avute esondazioni di rii, allagamenti diffusi, smottamenti su carreggiata, famiglie rimaste isolate, alberi pericolanti o divelti. Nello spezzino sono stati soccorsi alcuni automobilisti le cui auto erano state travolte da una frana, mentre a Sestri Levante l'intervento ha riguardato un'auto rimasta bloccata in un sottopasso allagato.

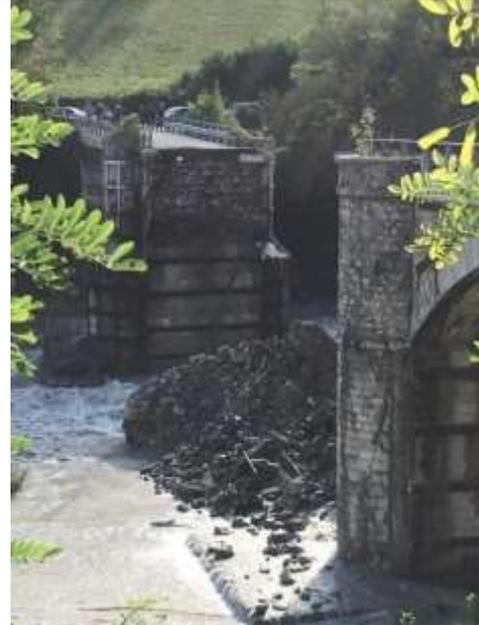
Figura 52 Ponte Lenzino (fonte: pagina MeteoWeb, 03/10/2020)

In Val Trebbia, la statale Piacenza - Genova è stata chiusa per crollo del ponte Lenzino e sono caduti diversi alberi. Anche a Rezzoaglio (Val d'Aveto) la statale è collassata.
