RIASSUNTO METEOROLOGICO del MESE di Settembre 2015

a cura di Luca Onorato

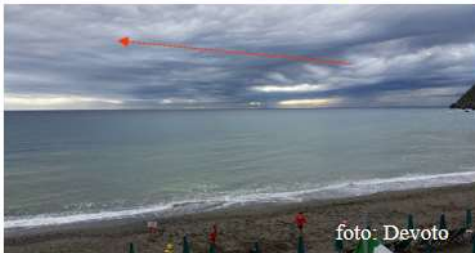
I rovesci legati alla *squall line* (linea tratteggiata rossa) del 13 Settembre in avvicinamento verso Levante (foto: Devoto, Levanto), ripresa da Levanto e poi dall'immagine Radar delle 11.30 locali.

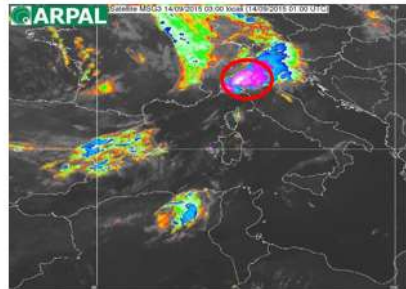
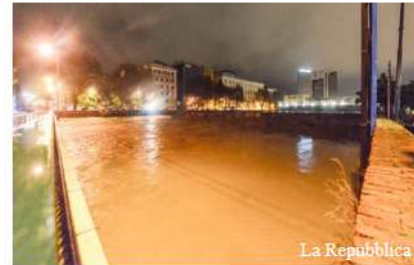
In alto a destra il passaggio della parte fredda del sistema legata all'intenso temporale autorigenerante localizzato sul Genovese alle 3 locali del 14 settembre (MSG). Sotto il Bisagno prossimo all'esondazione e i danni nell'entroterra!

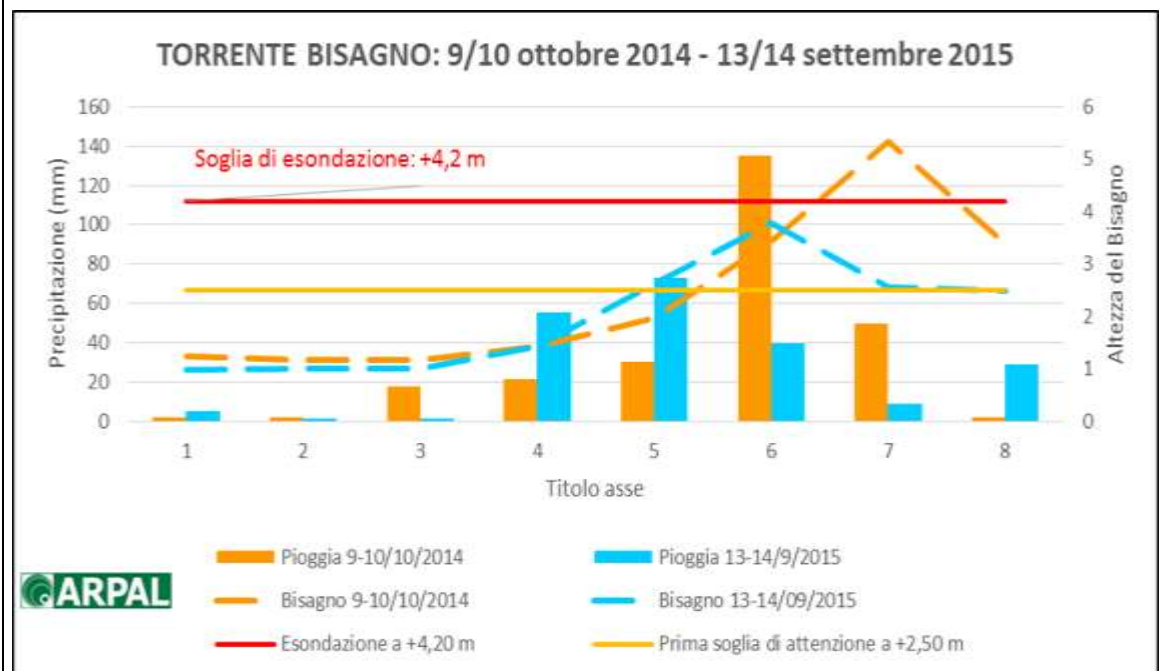
Fig.2 Nel grafico a confronto i due eventi dell'ottobre 2014 e il settembre 2015: i rettangoli arancioni rappresentano la pioggia caduta in un'ora dalle diciotto del 9 all'una del 10 ottobre 2014, quelli celeste dalle ventidue del 13 alle cinque del 14 settembre 2015 (fonte Centro Funzionale Meteo Idrologico RL ARPAL). Nei medesimi colori le risposte del livello del Bisagno per i due eventi. Per approfondimenti rimandiamo all'articolo pubblicato sulla rivista *Journal of Hydrology* - <http://www.sciencedirect.com/science/article/pii/S0022169415005636>

In figura 2 viene confrontata la diversa risposta del Bisagno nei due diversi eventi (alluvione dell'ottobre 2014 e il settembre 2015) per evidenziare come lo scorso 13 settembre ci si sia avvicinati all'esondazione (vedere in azzurro le piogge orarie in

istogramma e livello del Bisagno). In particolare dal confronto emergono i 135 mm piovuti fra le 22 e le 23 del 9 ottobre 2014 (in arancione), decisivi per sospingere il Bisagno oltre la fatidica soglia dei +4.2 metri, quella dell'esondazione.

L'altezza del torrente è rappresentata dalle linee spezzate: quella arancione, riferita al 2014, supera i 4.20 metri fra le 23.15 e le 23.30, arrivando addirittura a +5.53 m sullo zero idrometrico, il punto di riferimento per le misure; quella celeste, fortunatamente, si ferma poco prima, a +3.78 m (attorno alle 6 del 14 settembre).
