Uno tsunami venuto dai monti

Provincia della Spezia

25 ottobre 2011

rapporto di evento
meteo-idrologico

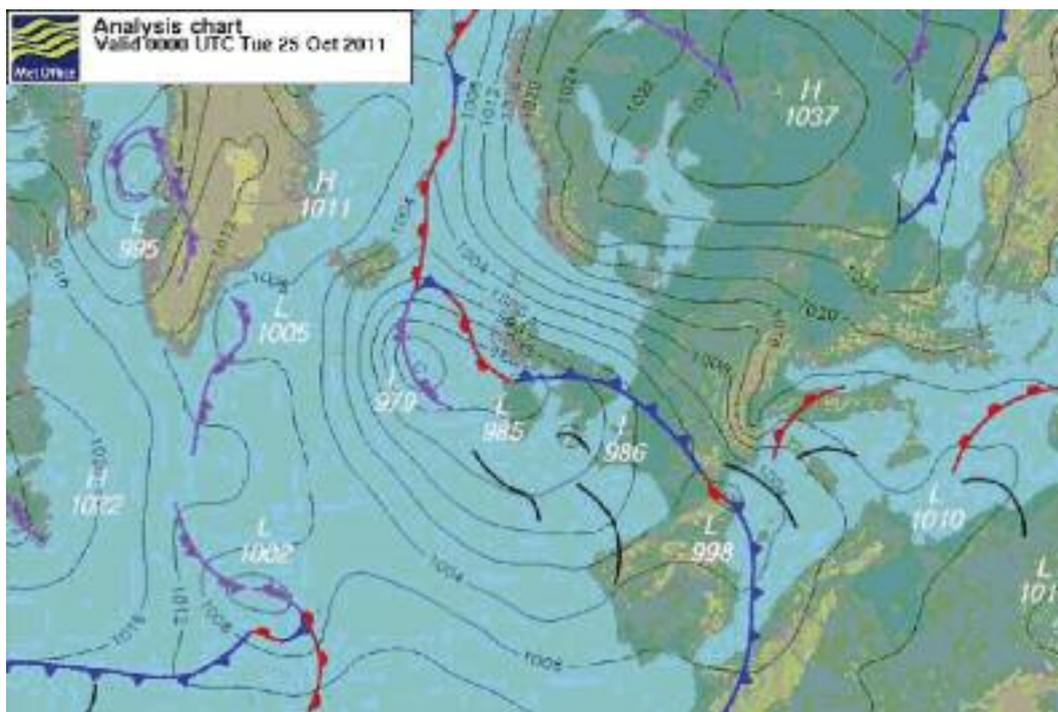
Figura 1 Analisi dei Fronti riferita alle 00 UTC del 25 ottobre 2011 (fonte: Met Office)

Nel corso della giornata del 24 ottobre il minimo principale situato a Ovest dell'Islanda si è spostato con moto retrogrado in direzione nord-occidentale andando a posizionarsi a Sud dell'Islanda. La saccatura ad esso associata si è gradualmente approfondita ruotando in senso antiorario fino ad entrare sul Mediterraneo, formando un minimo secondario in prossimità del Golfo del Leone già dalle prime ore della mattinata del 25 ottobre (Figura 1 e Figura 2).

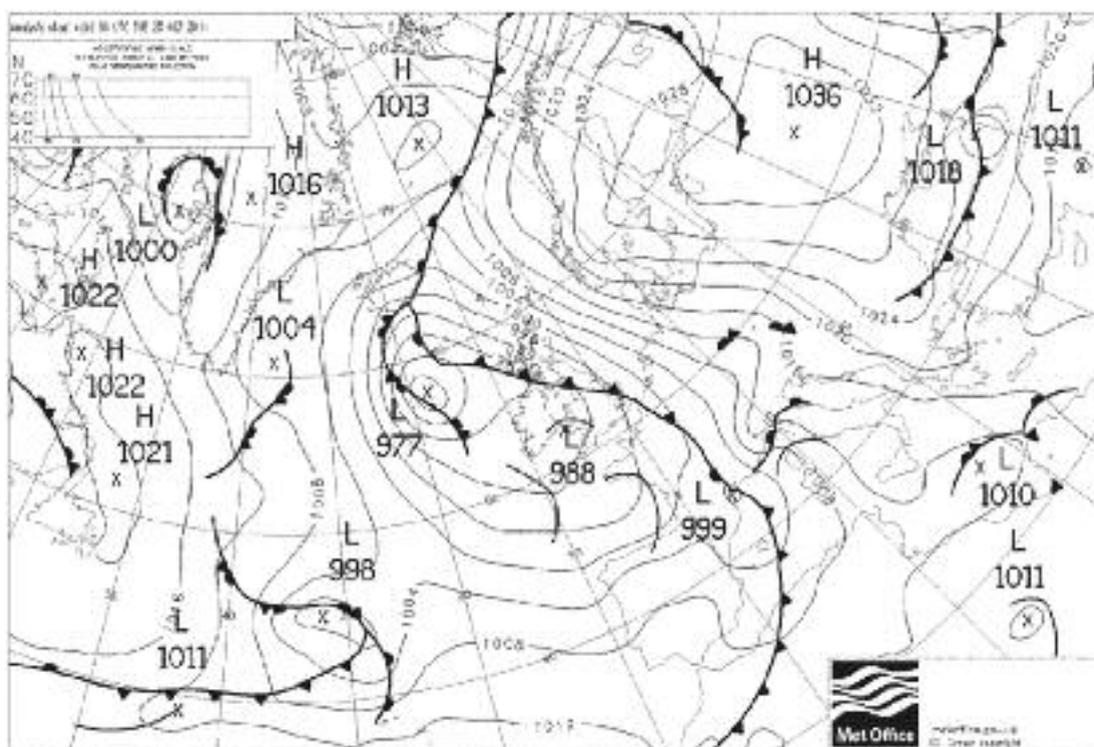
Figura 2 Analisi dei Fronti riferita alle 06 UTC del 25 ottobre 2011 (fonte: Met Office)

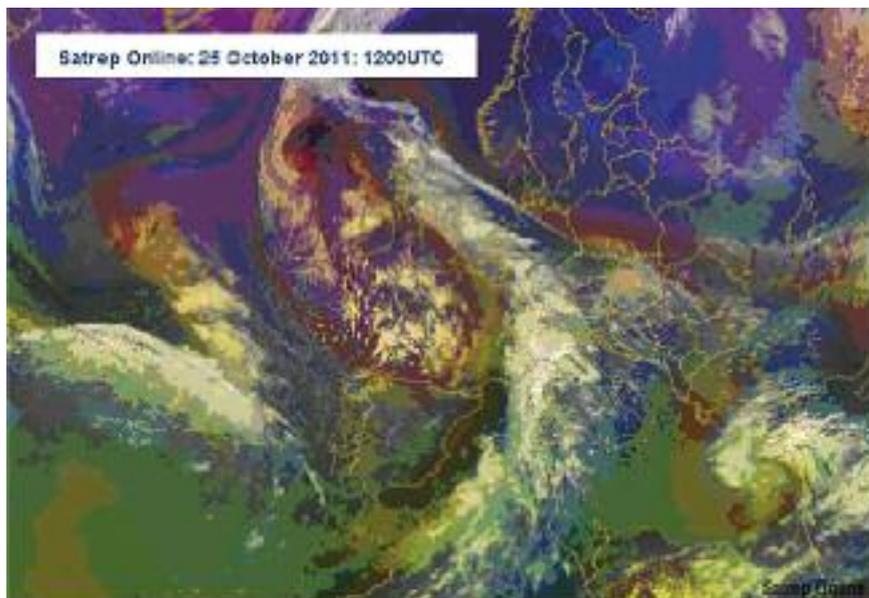
Figura 3 Immagine dal satellite MSG riferita alle 12 UTC del 25 ottobre 2011 (elaborazione RGB Airmass – fonte: www.satrep-online.org)

Sul Mediterraneo occidentale si è formato quindi un vasto fronte freddo (Figura 3), esteso fino a latitudini prossime ai 30°N mentre la Liguria si è trovata in prossimità del fronte caldo di tale sistema. La configurazione sinottica venutasi a creare ha favorito un'intensa avvezione di aria caldo-umida ed instabile di origine subtropicale sul nostro bacino, estesa dagli strati medi e bassi dell'atmosfera fino all'alta troposfera (Figura 7 e Figura 8).

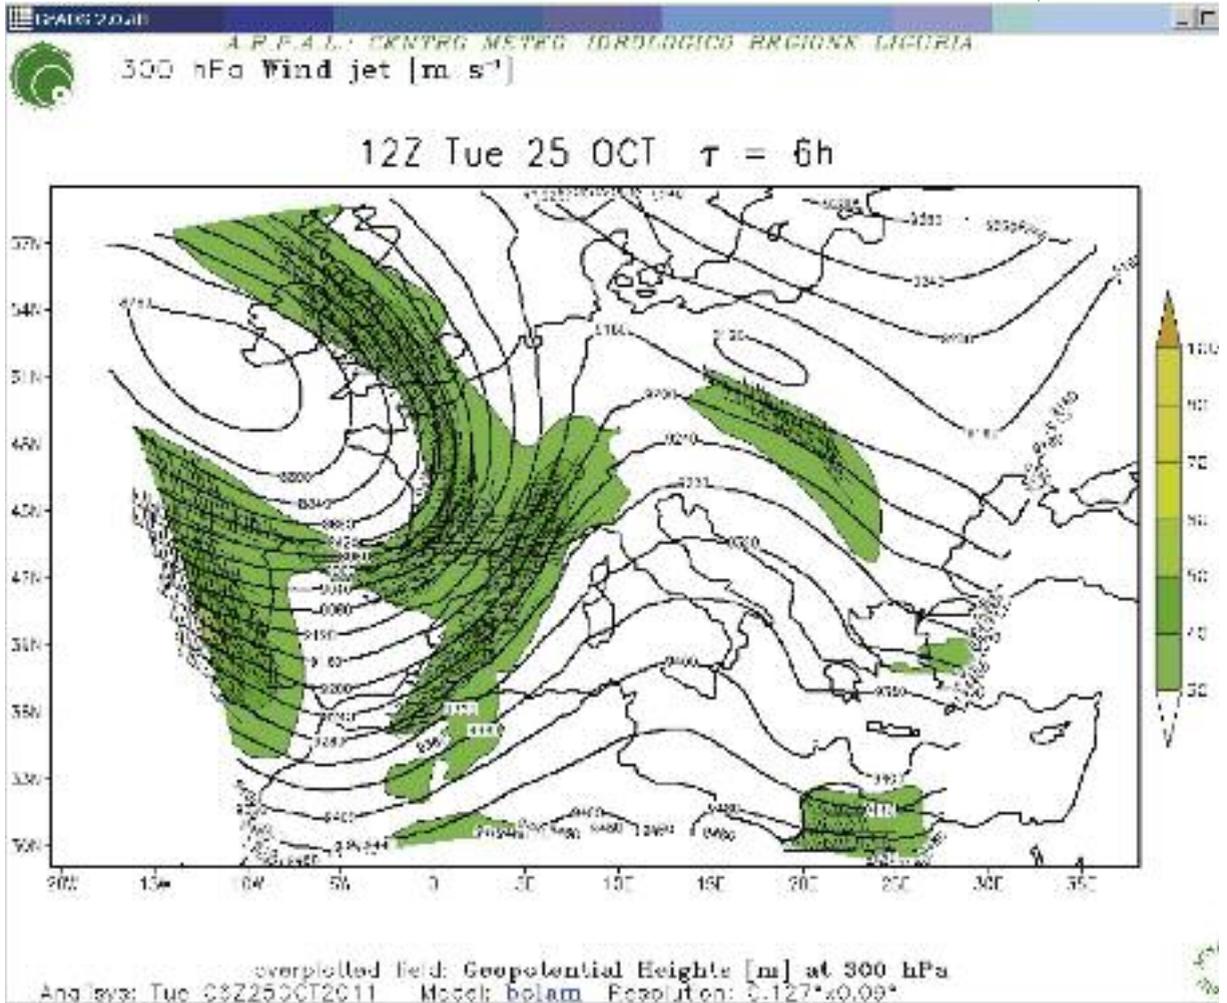
Figura 4 Mappa che evidenzia le correnti a getto (intensità del vento > 30m/s) alle 12 UTC del 25 ottobre alla quota di 300 hPa (previsione del modello Bolam10 inizializzato alle 6 UTC del 25 ottobre)

del vento (Figura 12) ed alla presenza di correnti diffluenti in quota legate alla vicinanza del jet (Figura 4), il sistema, divenuto autorigenerante, ha assunto presto una struttura organizzata a mesoscala con una configurazione a "V", allungata dal mare in direzione nord-orientale verso l'entroterra spezzino (Figura 5 e Figura 6).

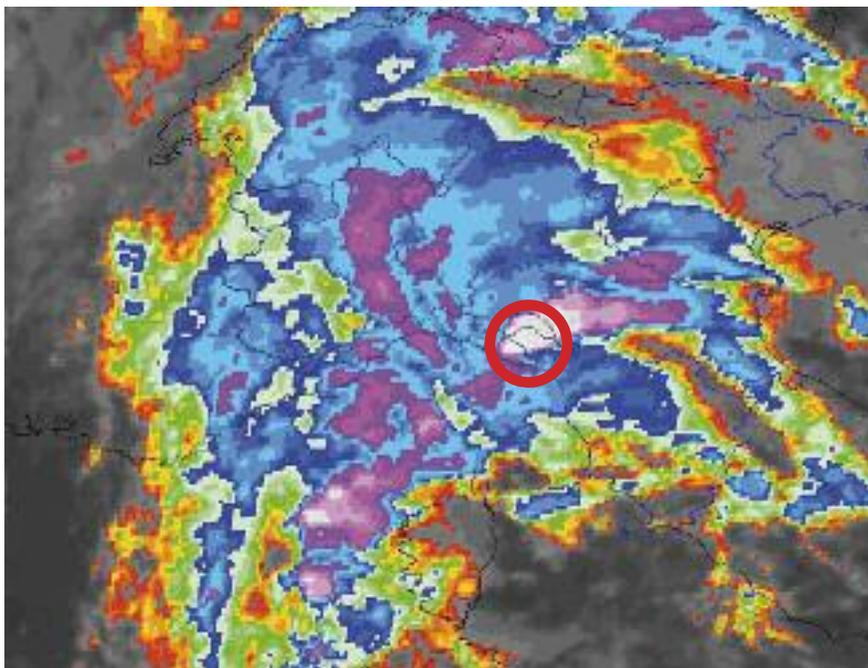
Figura 5 Immagine dal satellite MSG (canale IR 10.8) riferita alle ore 12:00 UTC del 25 ottobre 2011. in evidenza la fase iniziale del sistema temporalesco autorigenerante a "V" che ha colpito le 5 Terre e la Val di Vara

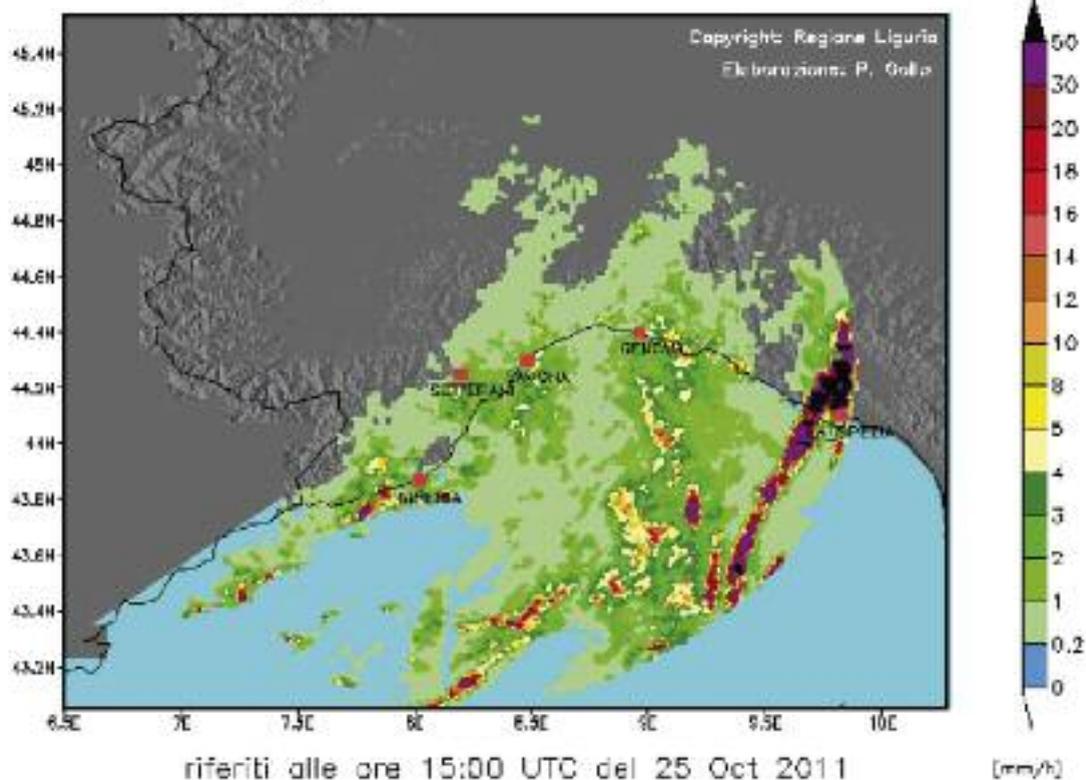
Figura 6 Mappa di pioggia oraria stimata cumulate ad 1 ora riferita alle 15 UTC del 25 ottobre. Il confronto con l'immagine di Figura 5 evidenzia la stazionarietà del sistema convettivo

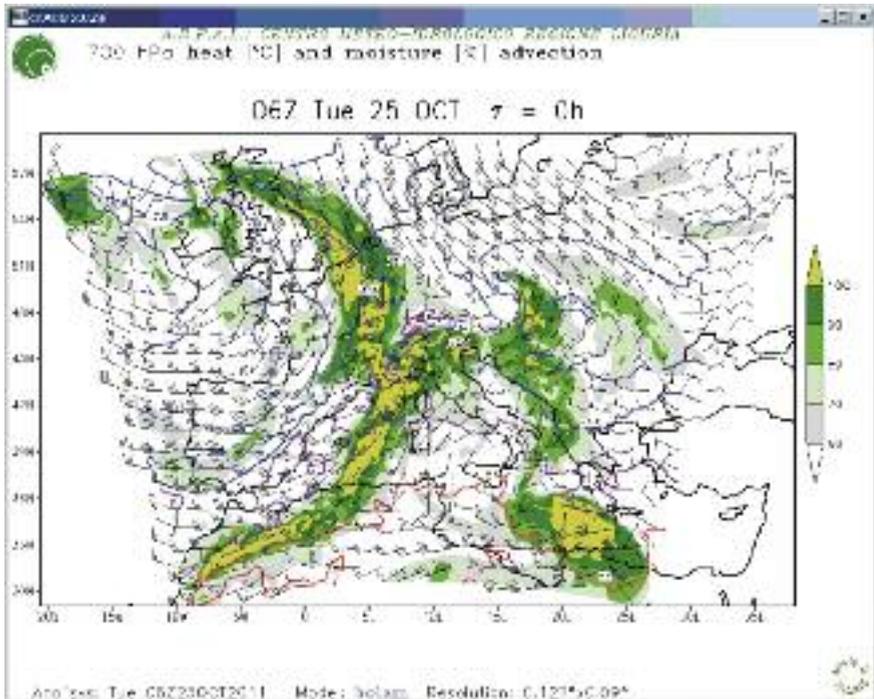
Figura 7 Mappa di avvezione di aria umida e temperature riferita alle 06 UTC del 25 ottobre (previsione a +6hr del modello Bolam10 inizializzato alle 00 UTC del 25 ottobre)

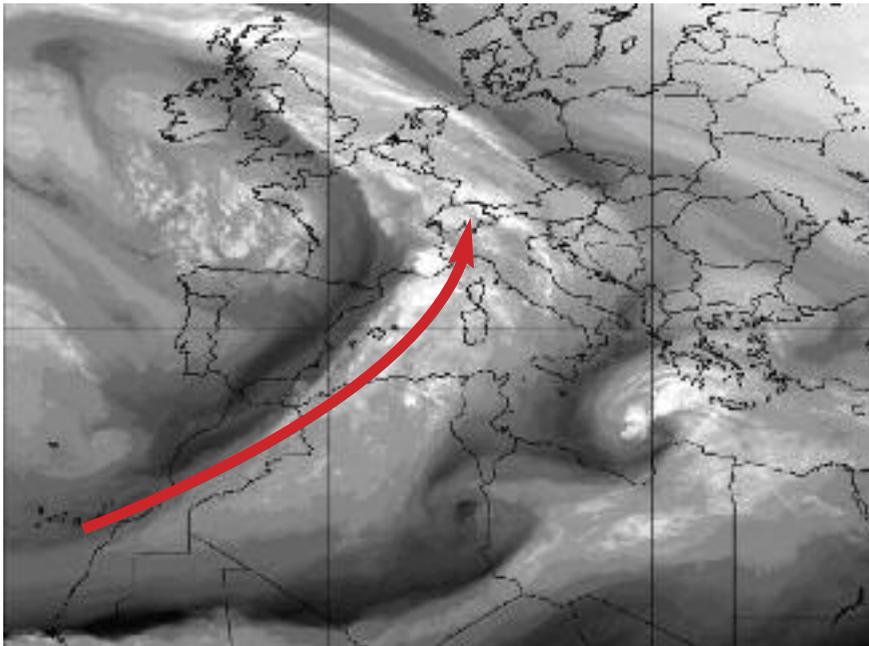
Figura 8 Immagine da satellite MSG nel canale WV 6.2 riferita alle 06 UTC del 25 ottobre. In evidenza il corridoio di aria umida, guidato alla saccatura in quota, esteso dall'Africa occidentale verso il Tirreno

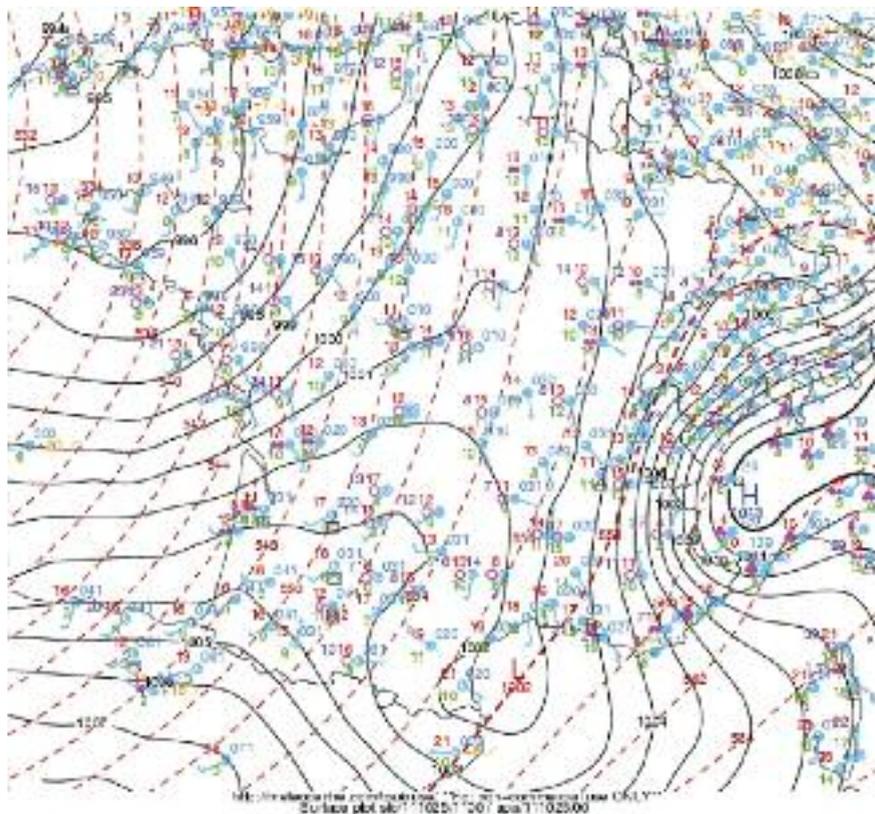
Figura 9 Mappa di osservazioni al suolo riferite alle 11 UTC del 25 ottobre (elaborazione: meteocentre.com)

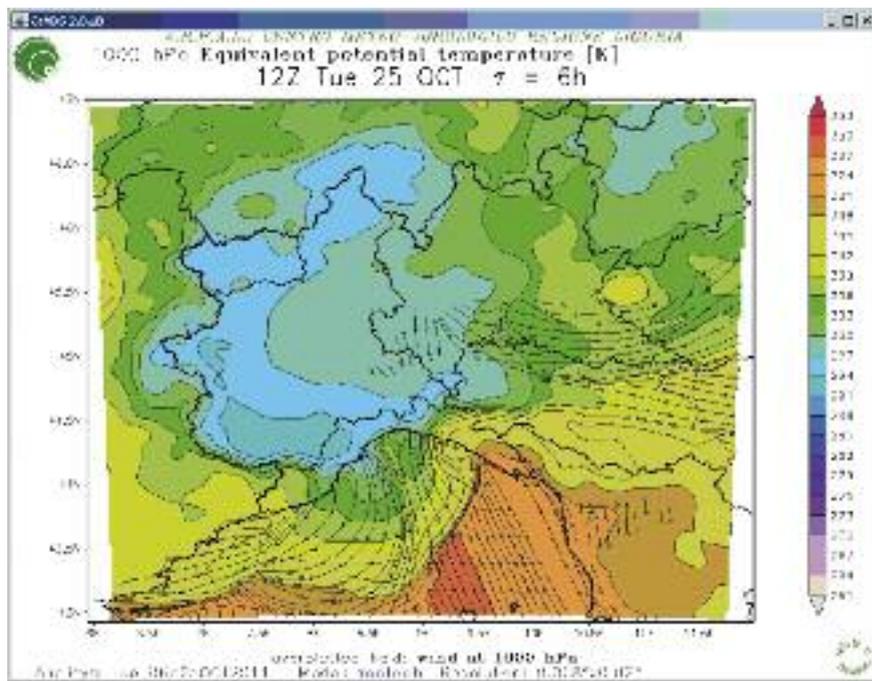
Figura 10 Mappa del campo di temperature potenziale equivalente a 1000 hPa riferita alle 12 UTC del 25 ottobre (previsione a +6hr del modello moloch inizializzato alle 06 UTC del 25 ottobre). In evidenza la linea di convergenza del flusso ed il netto contrasto termico sul settore centro-orientale del Golfo Ligure

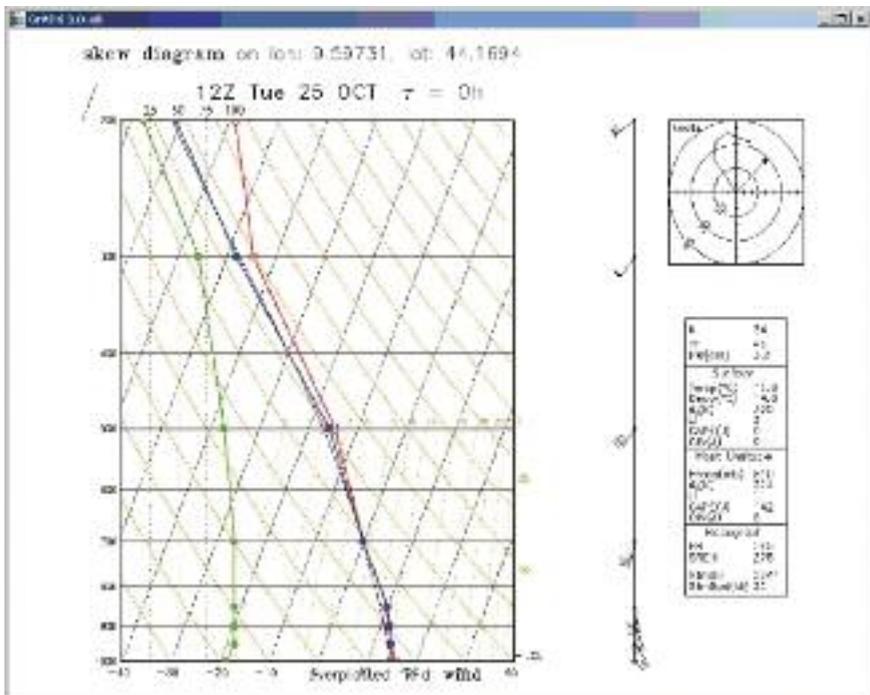
Figura 12 Diagramma Skew-T riferito ad un punto griglia del modello Moloch rappresentativo di Levante, punto di origine del sistema temporalesco a "V" che ha interessato Val di Vara e Cinque Terre (analisi del modello Moloch inizializzato alle 12 UTC del 25 ottobre). In evidenza il marcato shear vertical del vento, parametro favorevole allo sviluppo di sistemi convettivi organizzati

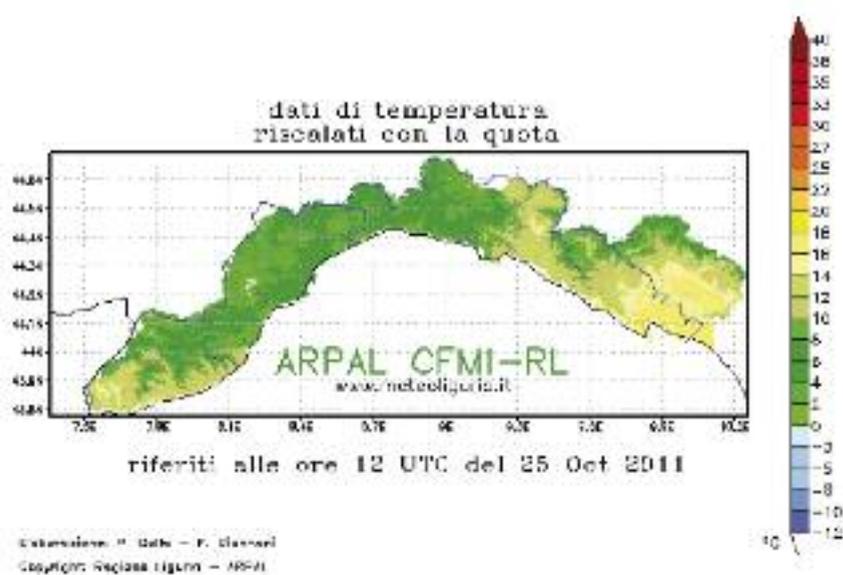
Figura 13 Mappa di temperature al suolo riferita alle 12 UTC del 25 ottobre (dati della rete di misura OMIRL). Si evidenzia la forte differenza di temperatura tra lo spezzino, interessato da un intenso flusso di scirocco, ed il settore centrale della regione, interessato da forti venti di tramontana

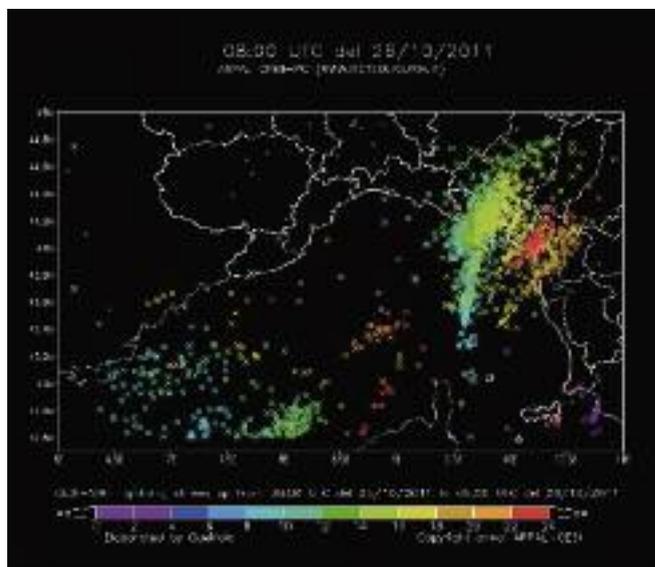
Figura 14 Mappa di fulminazioni registrate tra le 8 UTC del 25 ottobre e le 8 UTC del 26 ottobre (elaborazione Arpal- CFMI-PC)

tutto assente, come si evince anche dall'analisi della mappa delle fulminazioni che evidenzia la scarsa attività elettrica sul Ponente (Figura 14).

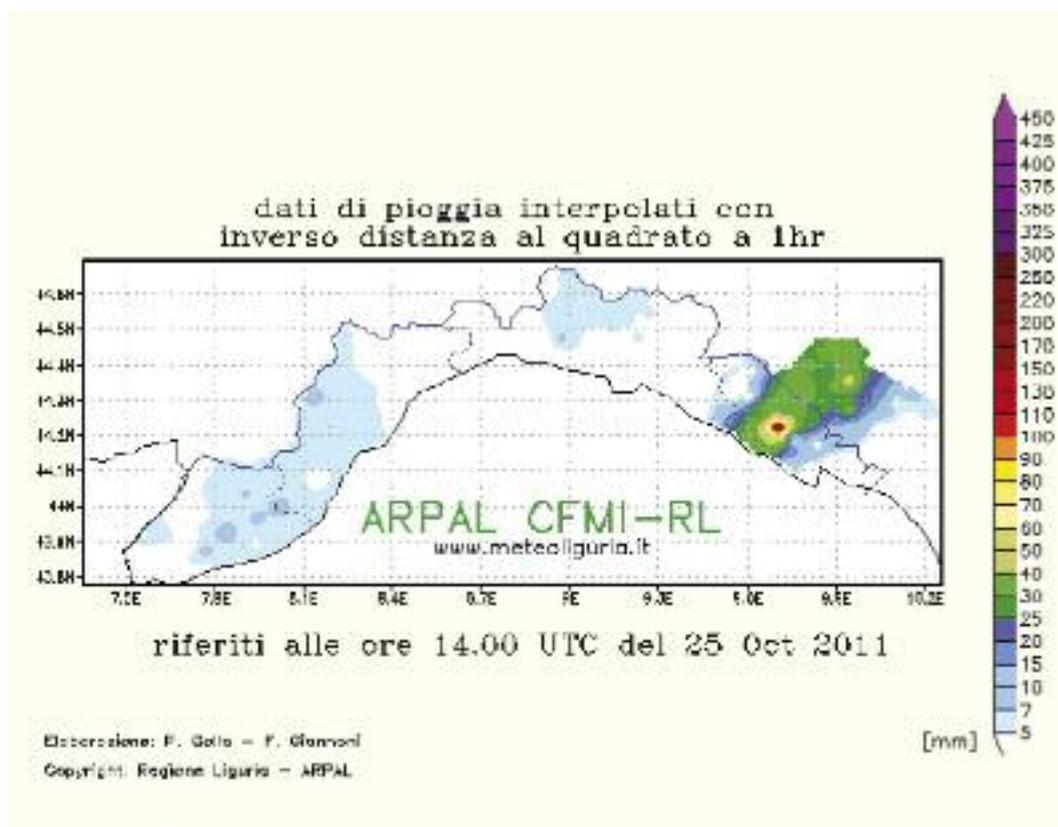
Figura 15 Piogge cumulate dalle 13.00 alle 14.00 del 25/10/11 (1 ora)

12 ore, elevate sul Ponente (90mm/12h sulla zona A) e sui versanti padani (60mm/12h sulla zona D e 50mm/12h sulla zona E), significative sul centro della regione (45mm/12h sulla zona B). I valori osservati sono riportati in forma tabellare (Tabella 1) ed in forma grafica (da Figura 15 a Figura 20).

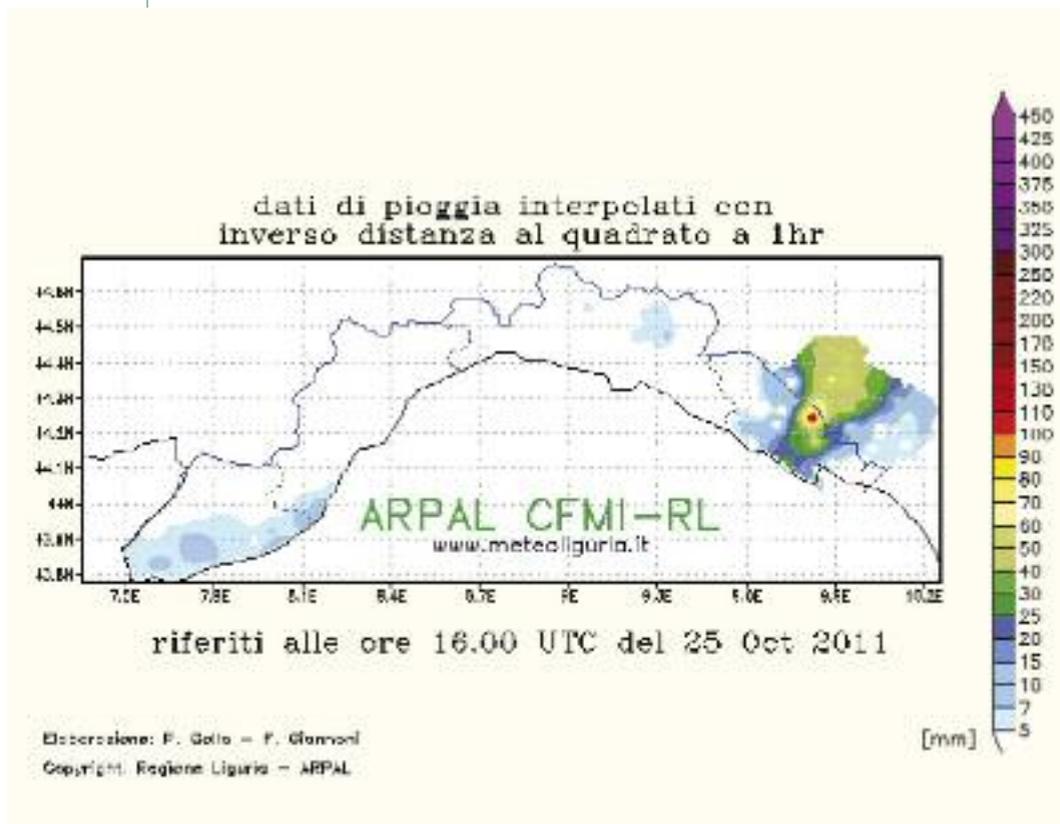
Figura 16 Piogge cumulate dalle 15.00 alle 16.00 del 25/10/11 (1 ora)

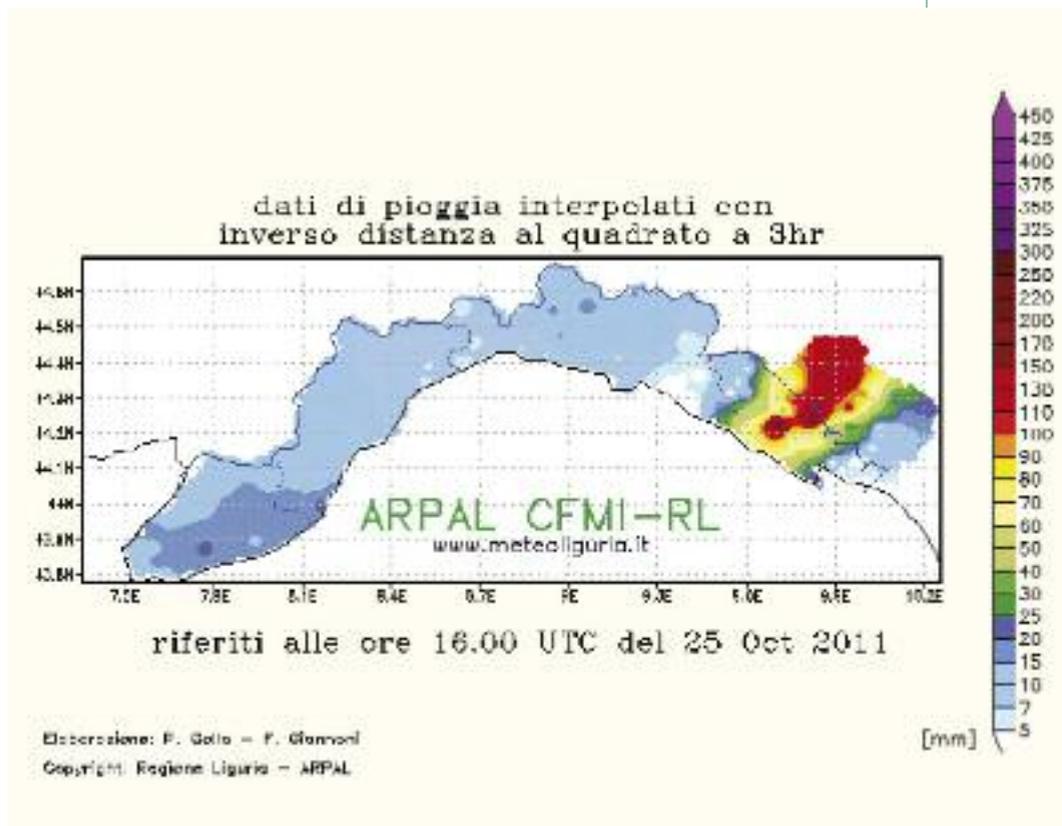
Figura 17 Piogge cumulate dalle 13.00 alle 16.00 del 25/10/11 (3 ore)

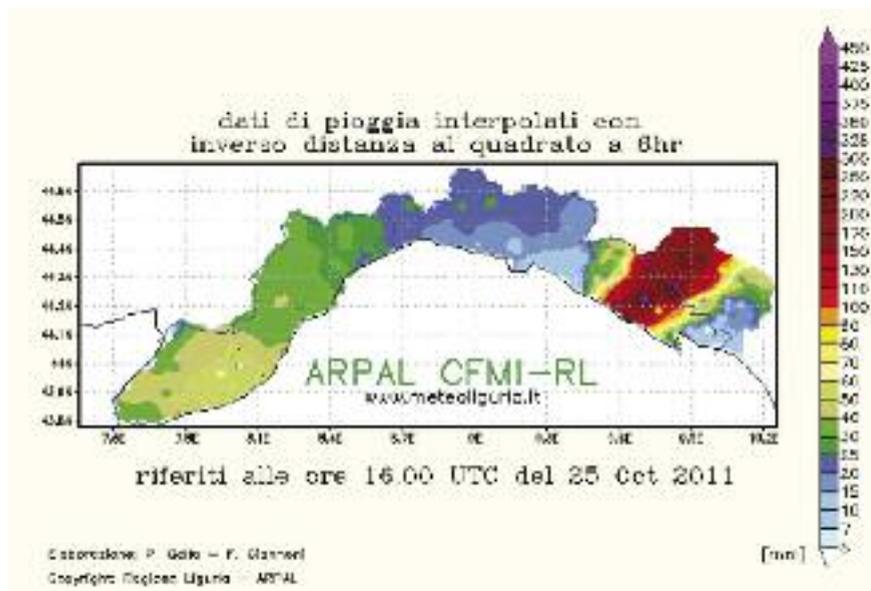
Figura 18 Piogge cumulate dalle 10.00 alle 16.00 del 25/10/11 (6 ore)

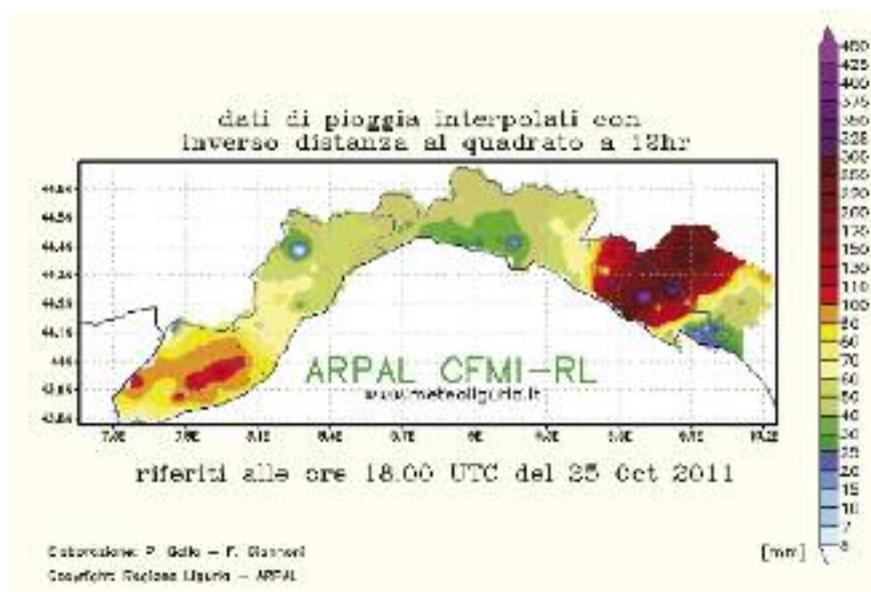
Figura 19 Piogge cumulate dalle 06.00 alle 18.00 del 25/10/11 (12 ore)

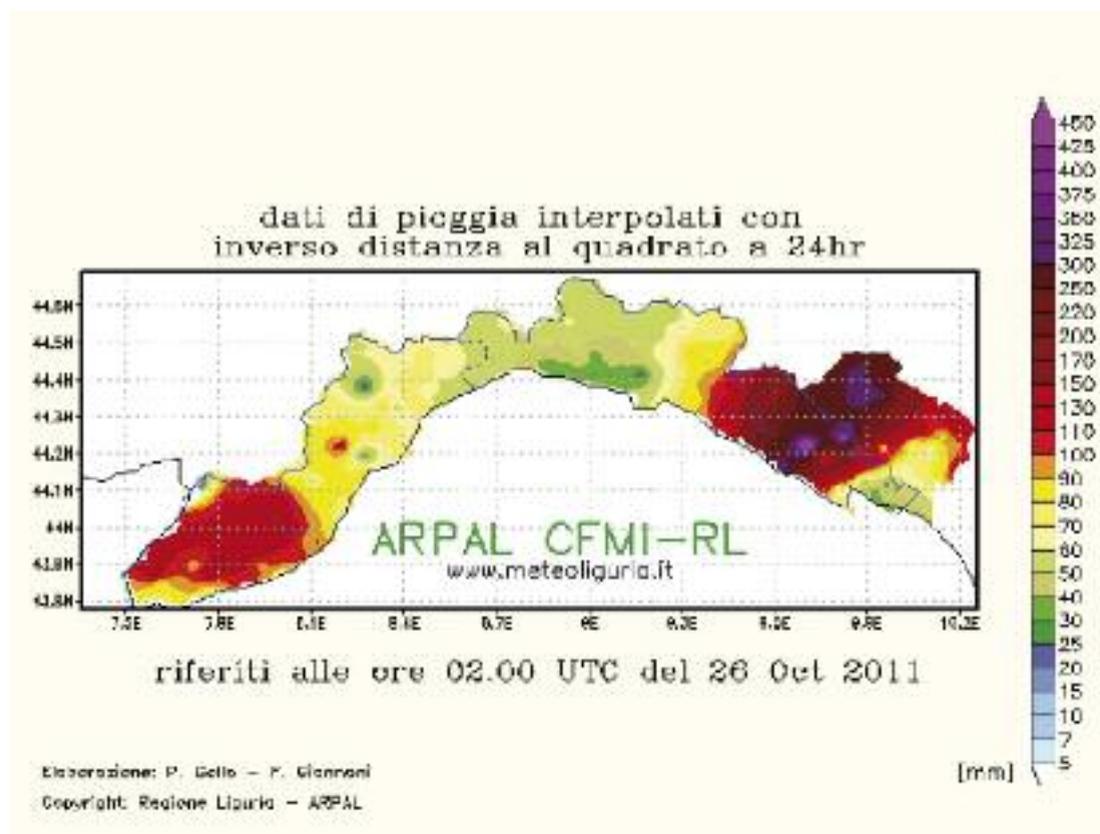
Figura 20 Pioggie cumulate dalle 02.00 del 25/10 alle 02.00 del 26/10/11 (24 ore)

L'evento, durato complessivamente circa 24 ore (Figura 20), ha insistito particolarmente sulla zona di allertamento C, producendo esondazioni, frane e smottamenti diffusi sulle Cinque Terre e sull'intero bacino del fiume Magra.

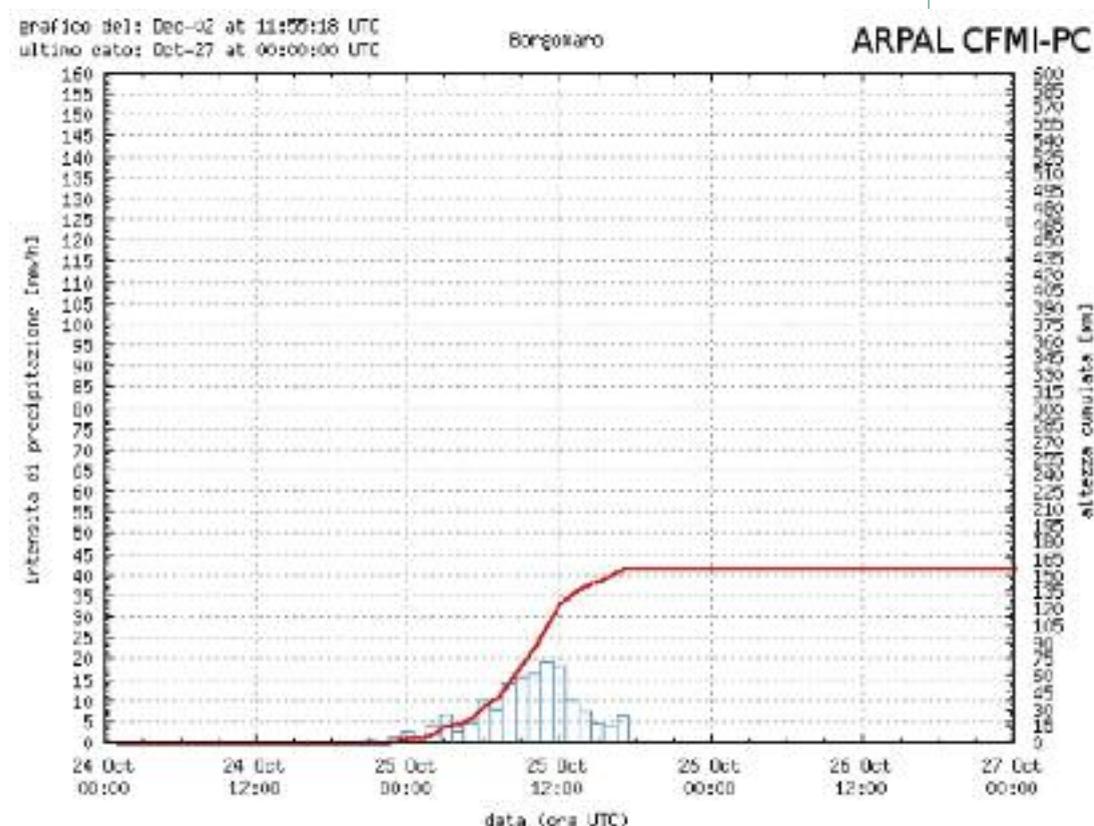
Figura 21 Ietogramma e cumulata: Borgomaro (A)
INTENSITA': (mm/1h, mm/3h) moderata
QUANTITA': (mm in 6h, 12h, 24h) molto elevata

Si riportano di seguito (da Figura 21 a Figura 29) gli ietogrammi significativi relativi ad alcune stazioni ove sono stati osservati i valori massimi puntuali. Le definizioni per l'intensità di pioggia (valutata in base alle cumulate su 1 e 3 ore), e la quantità di pioggia (valutata in base alle cumulate su 6, 12 e 24 ore), sono in accordo con le soglie definite dal CFMI-PC.

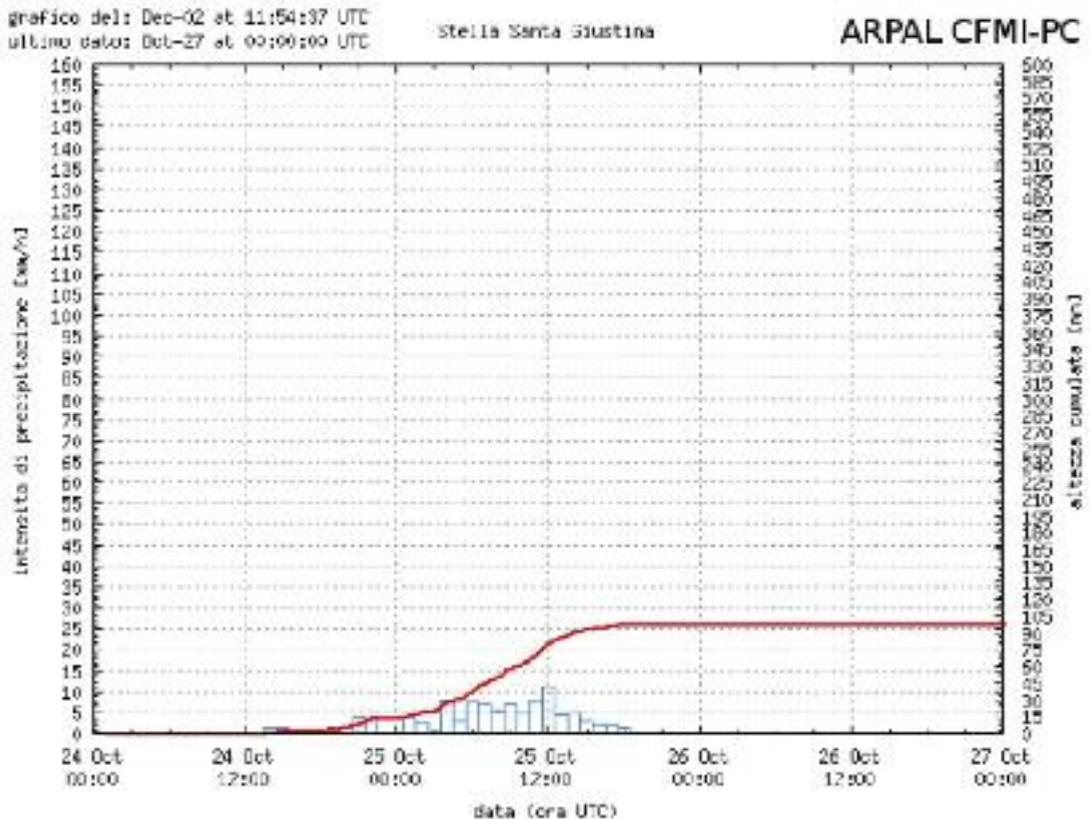
Figura 22 Ietogramma e cumulata: Stella S. Giustina (B)
 INTENSITA': (mm/1h, mm/3h) moderata
 QUANTITA': (mm in 6h, 12h, 24h) elevata

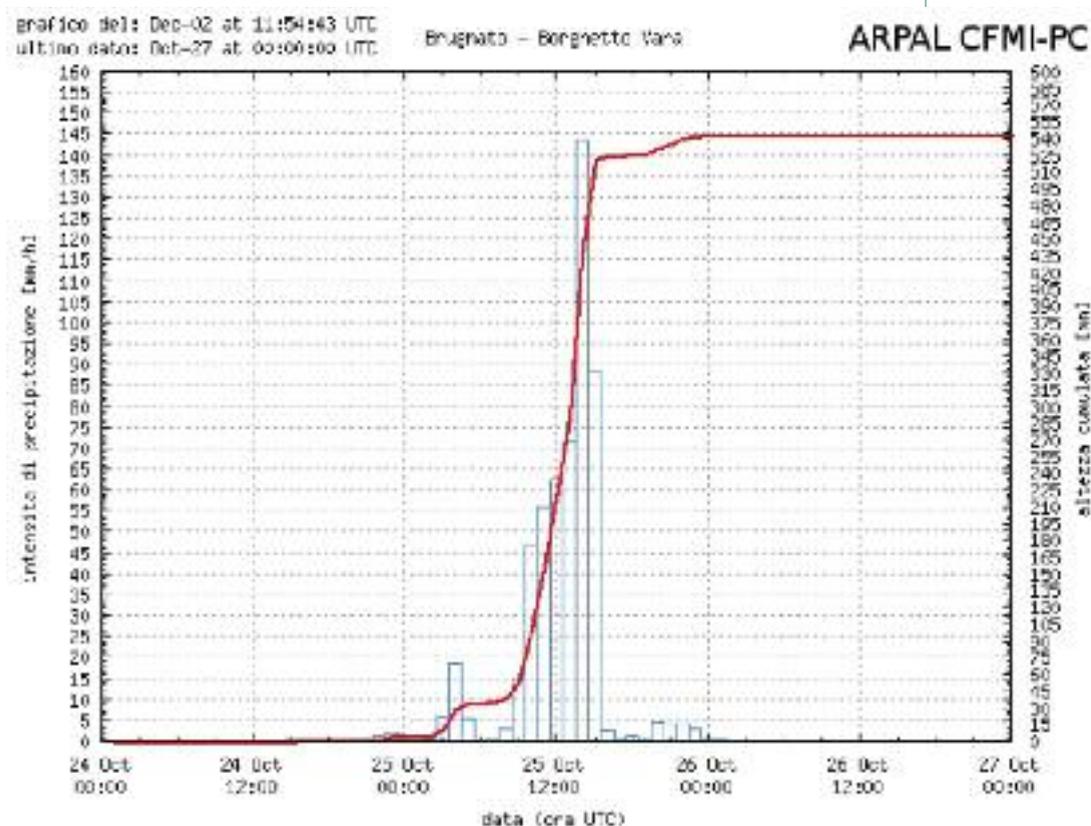
Figura 23 Ietogramma e cumulata: Brugnato (C)
 INTENSITA': (mm/1h, mm/3h) molto forte
 QUANTITA': (mm in 6h, 12h, 24h) molto elevata

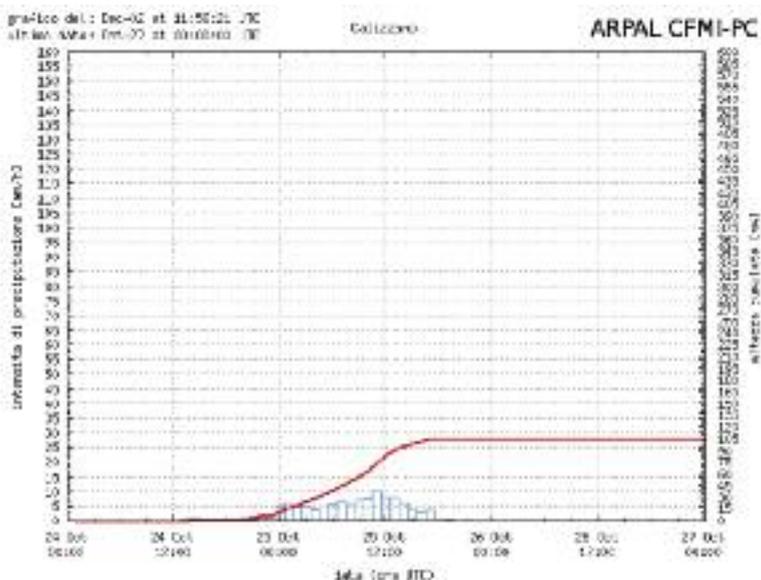
Figura 24 letogramma e cumulata Calizzano (D)
 INTENSITA': (mm/1h, mm/3h) moderata
 QUANTITA': (mm in 6h, 12h, 24h) elevata

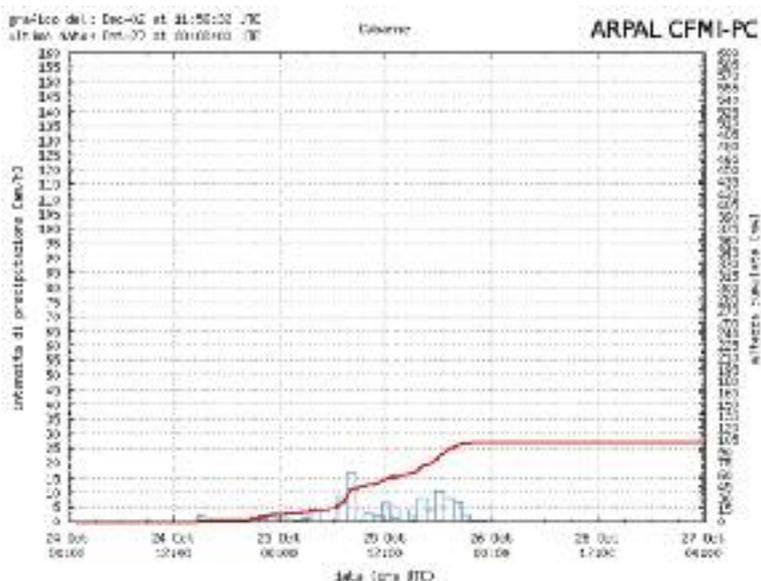
Figura 25 letogramma e cumulata: Cabanne (E)
 INTENSITA': (mm/1h, mm/3h) moderata
 QUANTITA': (mm in 6h, 12h, 24h) significativa/elevata

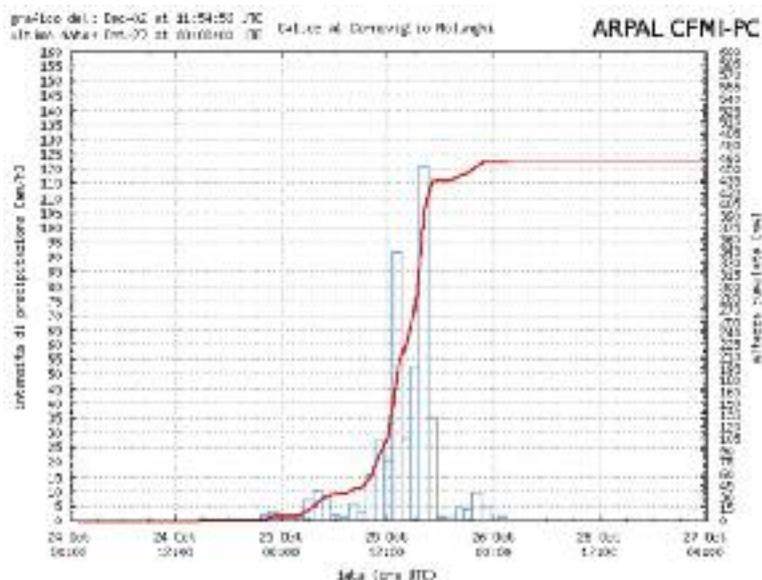
Figura 26 letogramma e cumulata: Calice al Corn. (C)
 INTENSITA': (mm/1h, mm/3h) molto forte
 QUANTITA': (mm in 6h, 12h, 24h) molto elevata

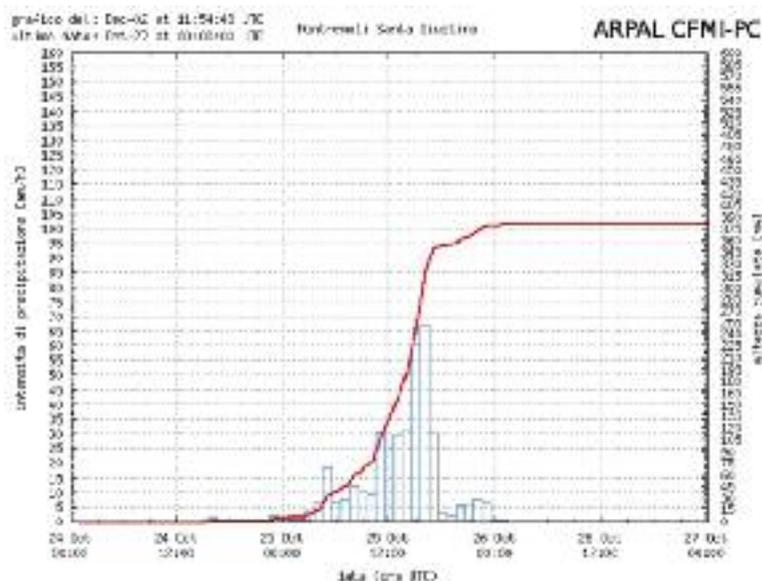
Figura 27 letogramma e cumulata: Pontremoli (MAGRA)
 INTENSITA': (mm/1h, mm/3h) molto forte
 QUANTITA': (mm in 6h, 12h, 24h) molto elevata

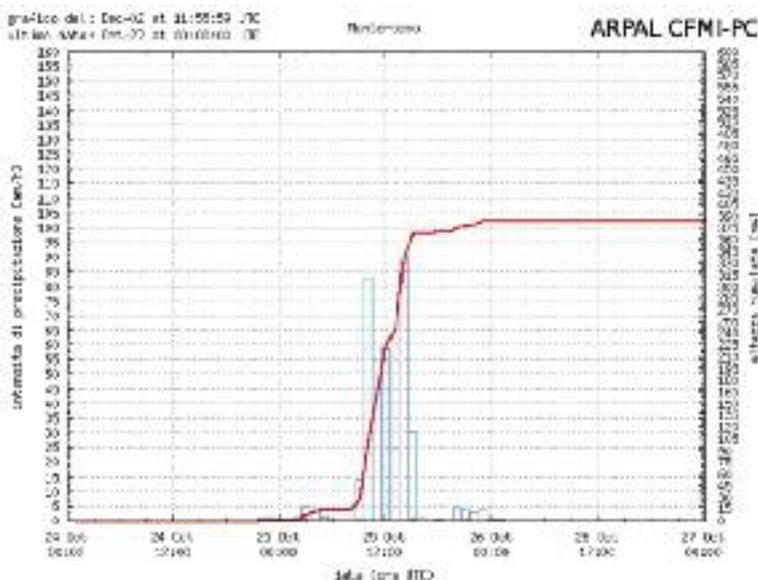
Figura 28 letogramma e cumulata: Monterosso (C)
INTENSITA': (mm/1h, mm/3h) molto forte
QUANTITA': (mm in 6h, 12h, 24h) molto elevata

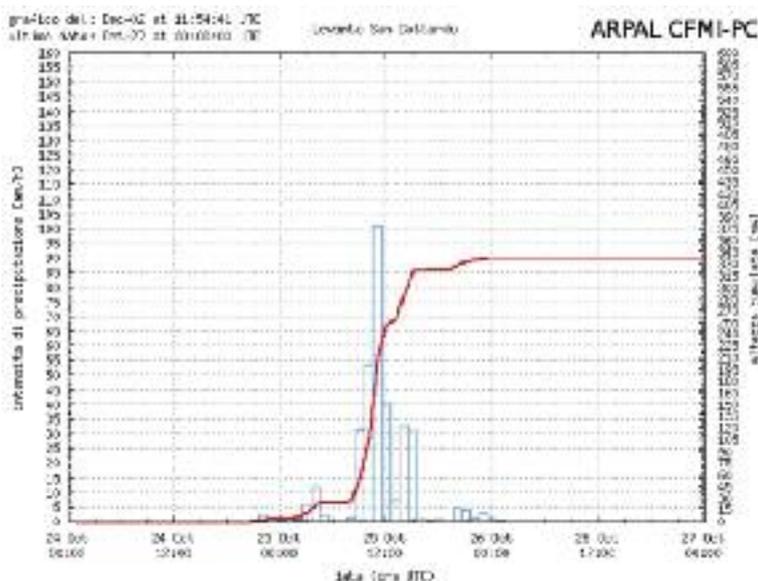
Figura 29 letogramma e cumulata: Levanto (C)
INTENSITA': (mm/1h, mm/3h) molto forte
QUANTITA': (mm in 6h, 12h, 24h) molto elevata

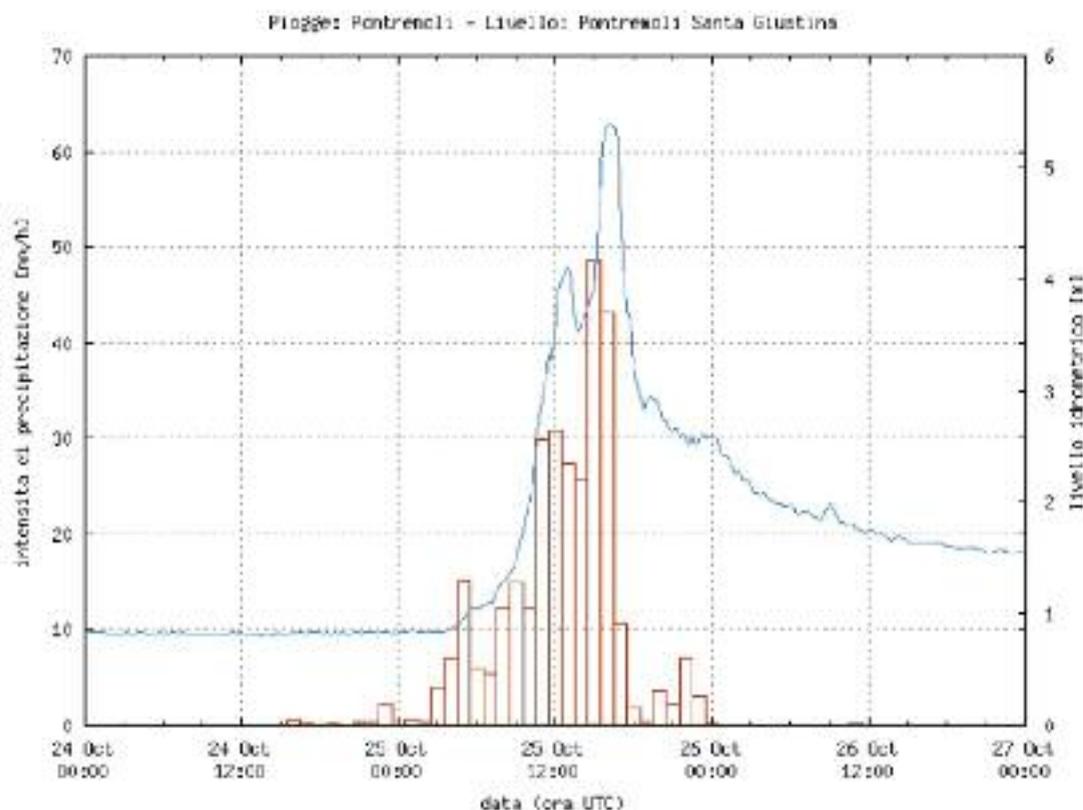
Figura 30 Precipitazione (Pontremoli) e Livello idrometrico (Vara a Santa Giustina)

Nelle figure da Figura 30 a Figura 33 sono state sovrapposte alle osservazioni del livello idrometrico quelle pluviometriche. Figura 30 e Figura 31 mostrano pioggia e livello osservati sullo stesso sito per stazioni situate sulla parte medio-montana del bacino (Magra a Pontremoli – circa 150 km², e Vara a Brugnato – circa 350 km²): si può osservare come lo scarto temporale tra i momenti di massima intensità di pioggia ed il passaggio dei rispettivi colmi di piena sia piuttosto ridotto.

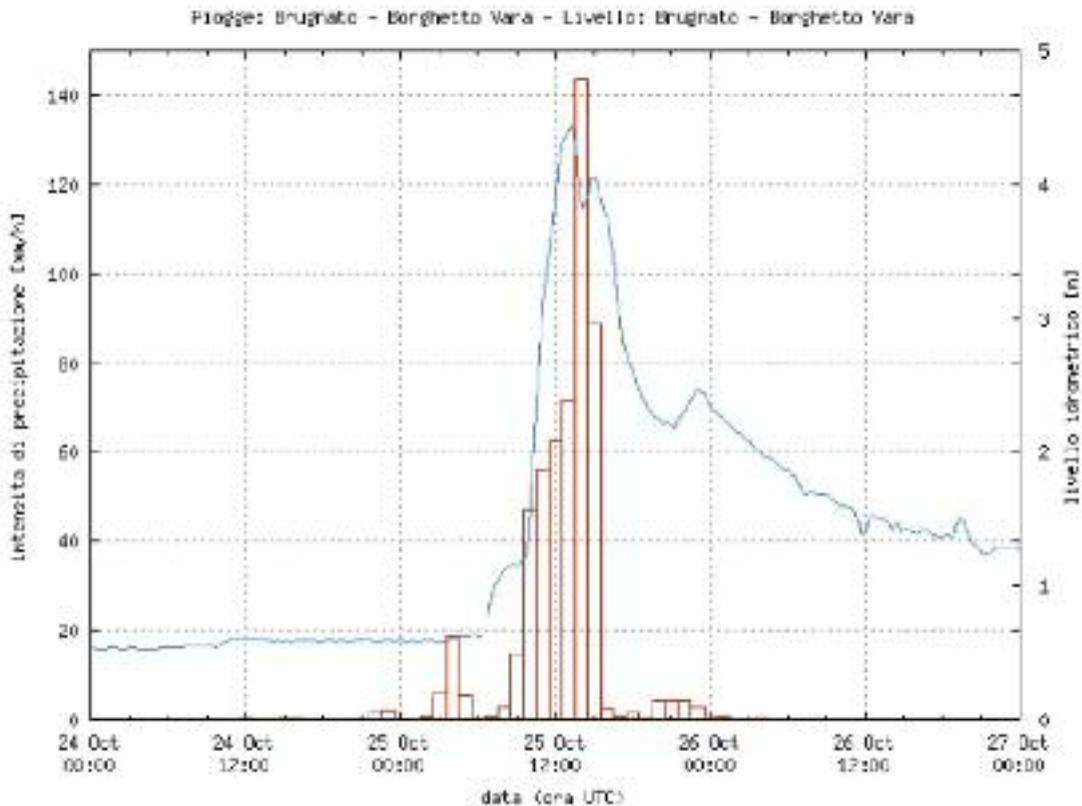
Figura 31 Precipitazione (Brugnato) e Livello idrometrico (Vara a Brugnato)
