Uno tsunami venuto dai monti

Provincia della Spezia

25 ottobre 2011

rapporto di evento
meteo-idrologico

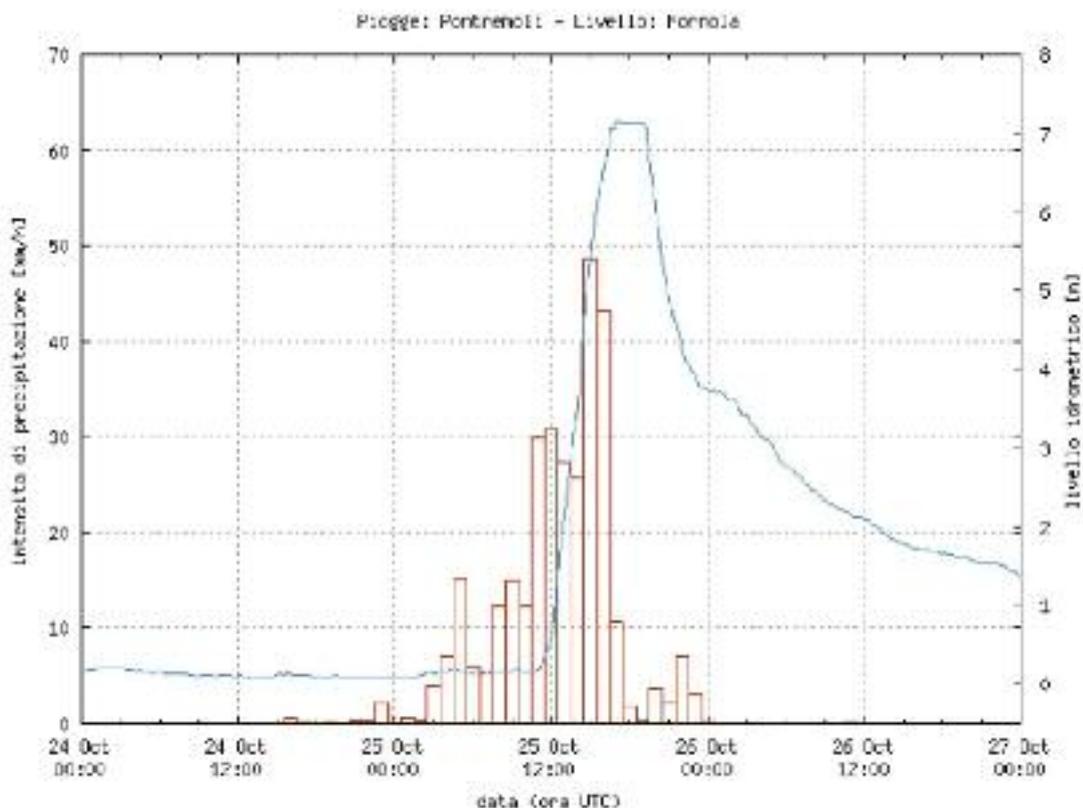
Figura 32 Precipitazione (Pontremoli) e Livello idrometrico (Magra a Fornola)

Nelle figure da Figura 30 a Figura 33 sono state sovrapposte alle osservazioni del livello idrometrico quelle pluviometriche. Figura 30 e Figura 31 mostrano pioggia e livello osservati sullo stesso sito per stazioni situate sulla parte medio-montana del bacino (Magra a Pontremoli – circa 150 km², e Vara a Brugnato – circa 350 km²): si può osservare come lo scarto temporale tra i momenti di massima intensità di pioggia ed il passaggio dei rispettivi colmi di piena sia piuttosto ridotto.

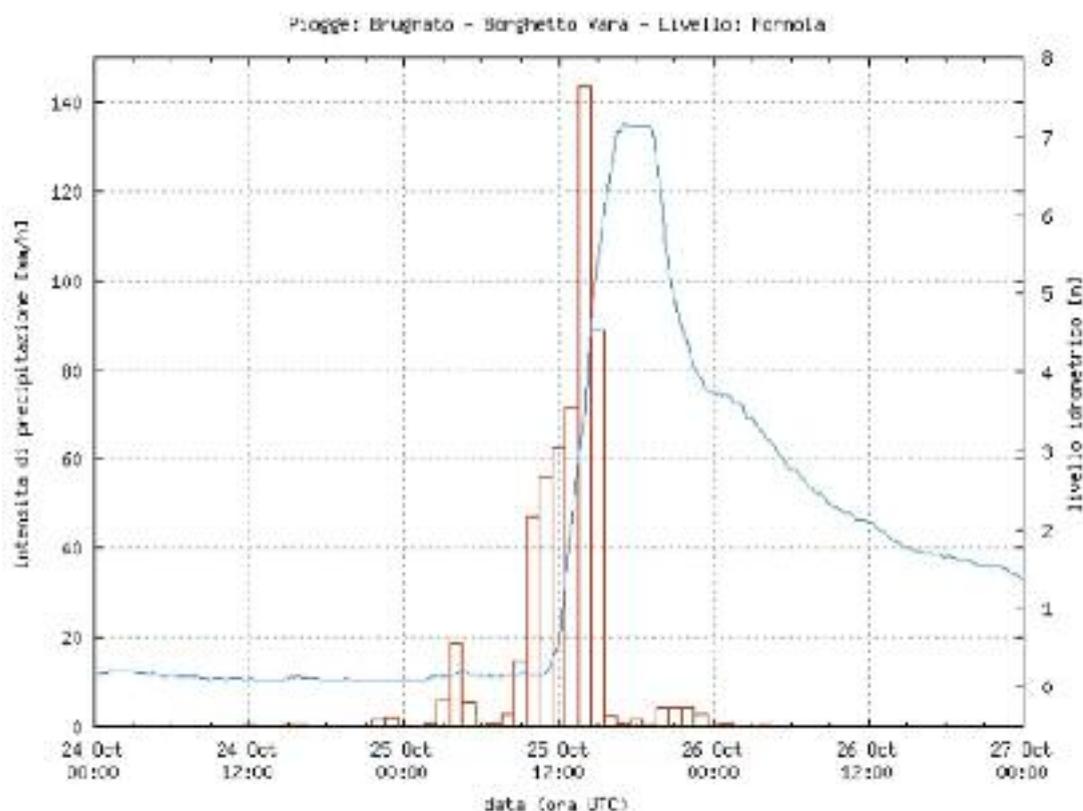
Figura 33 Precipitazione (Brugnato) e Livello idrometrico (Magra a Fornola)

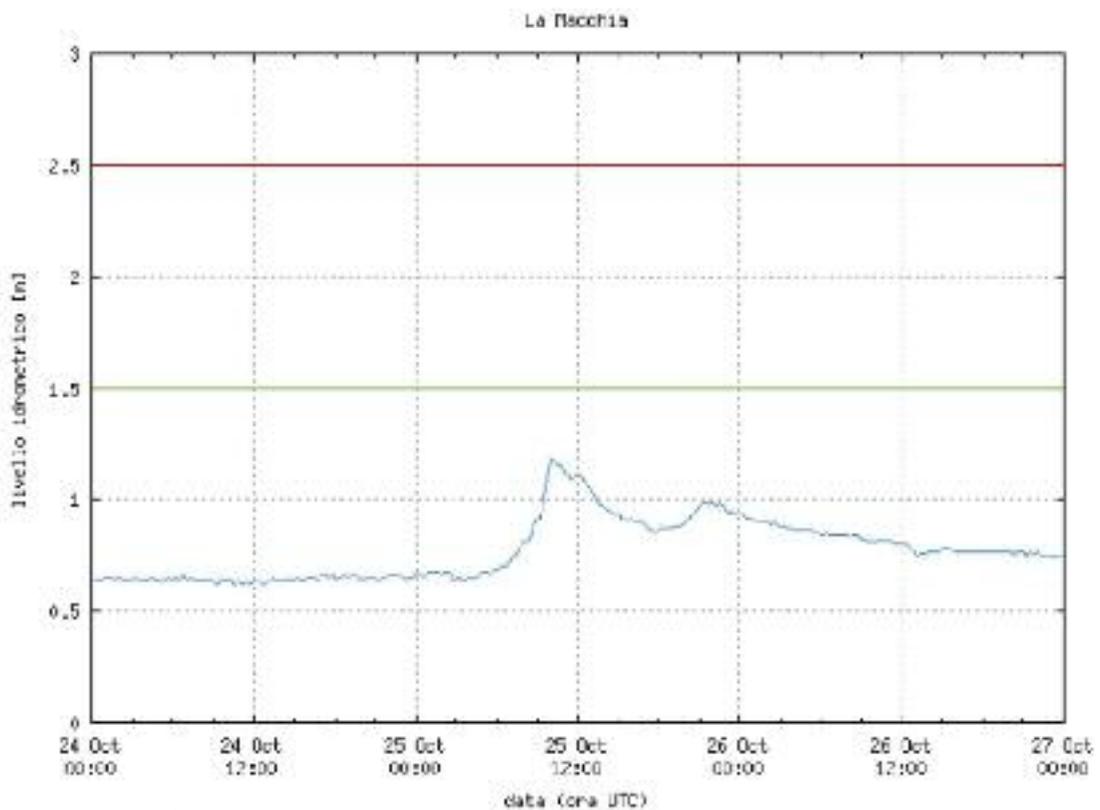
Figura 34 Livello idrometrico (Vara a La Macchia)

Da Figura 30 a Figura 42 sono riportati gli idrogrammi registrati dalle stazioni idrometriche più significative poste sul bacino del Magra.

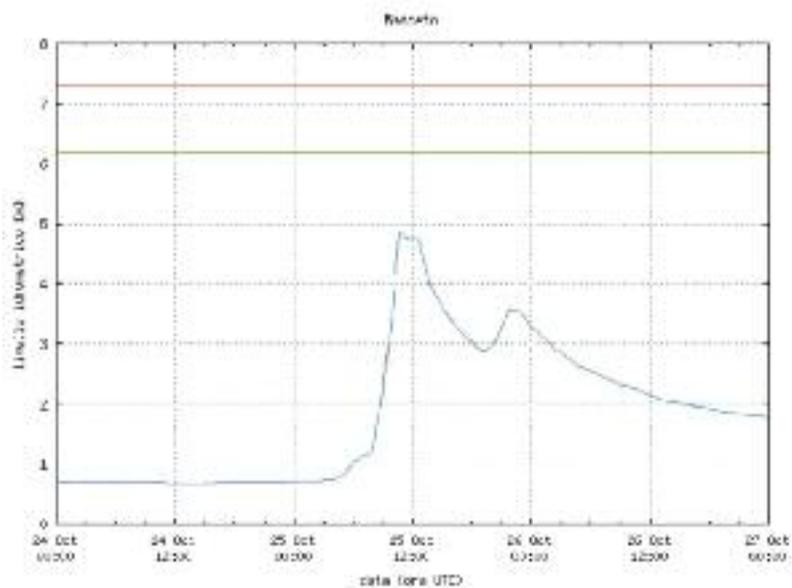
Figura 35 Livello idrometrico (Vara a Nasceto)

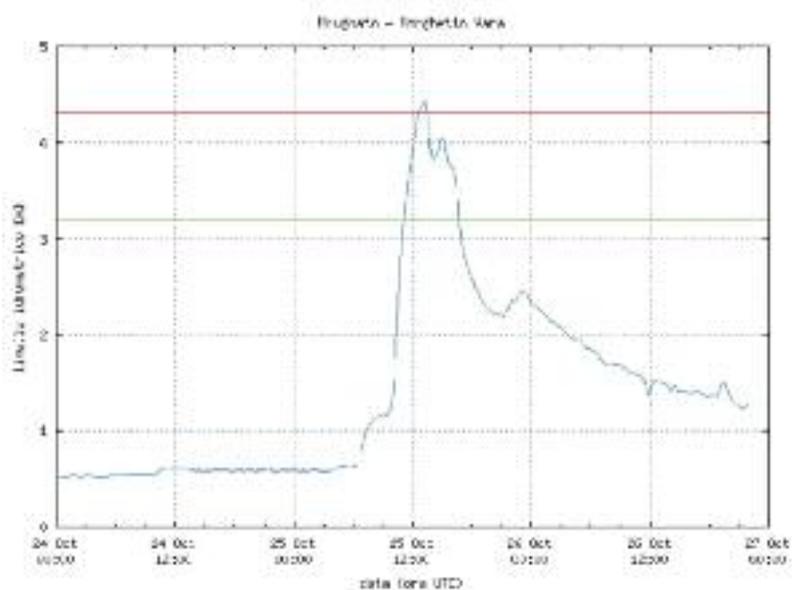
Figura 36 Livello idrometrico (Vara a Brugnato)

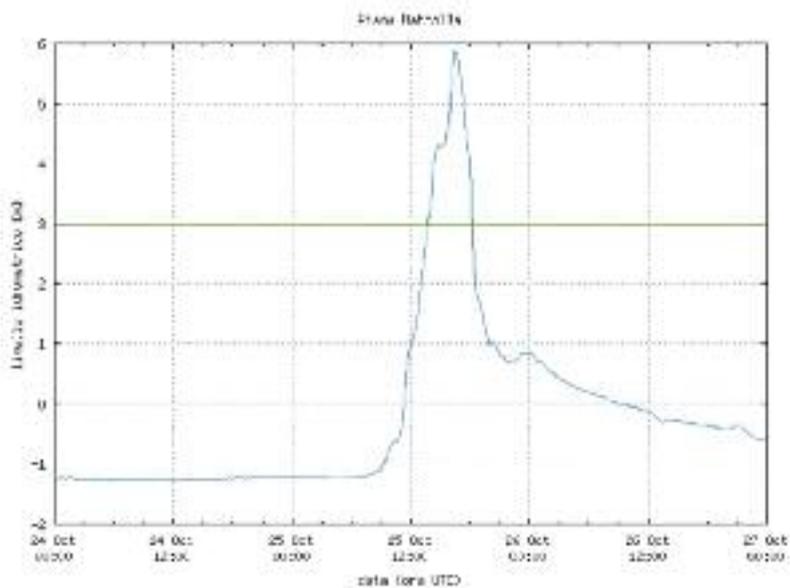
Figura 37 Livello idrometrico (Vara a Piana Battolla)

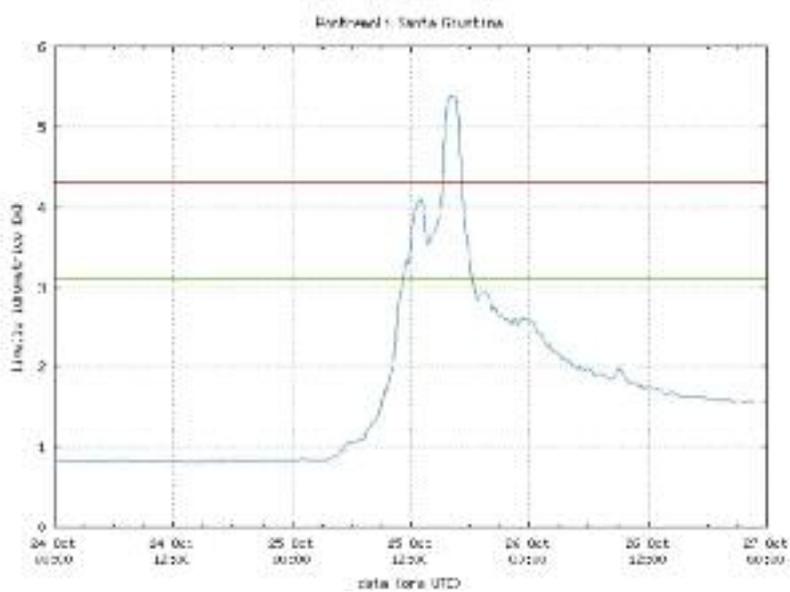
Figura 38 Livello idrometrico (Magra a Pontremoli Santa Giustina)

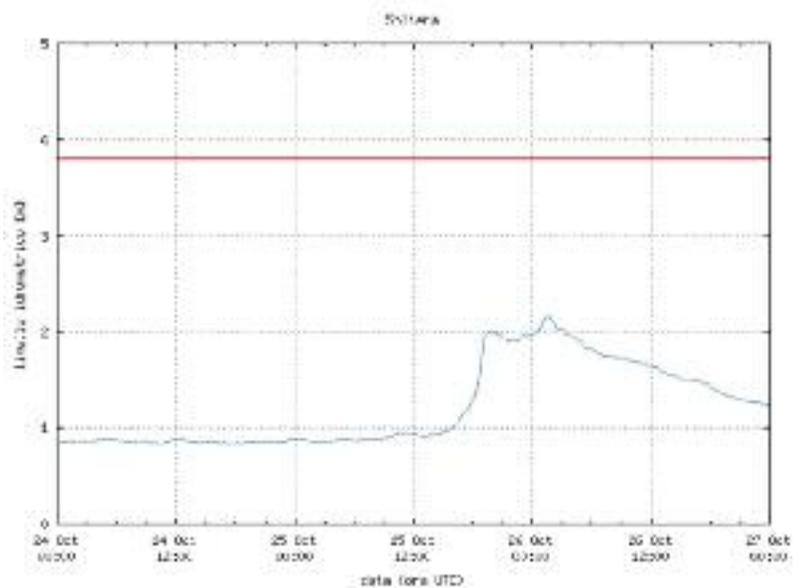
Figura 39 Livello idrometrico (Aulella a Soliera)

Si nota infine (Figura 39) come l'unica parte del bacino che, di fatto, non ha contribuito alla piena sia stata quella afferente al torrente Aulella, nell'estrema porzione orientale del bacino del Magra.

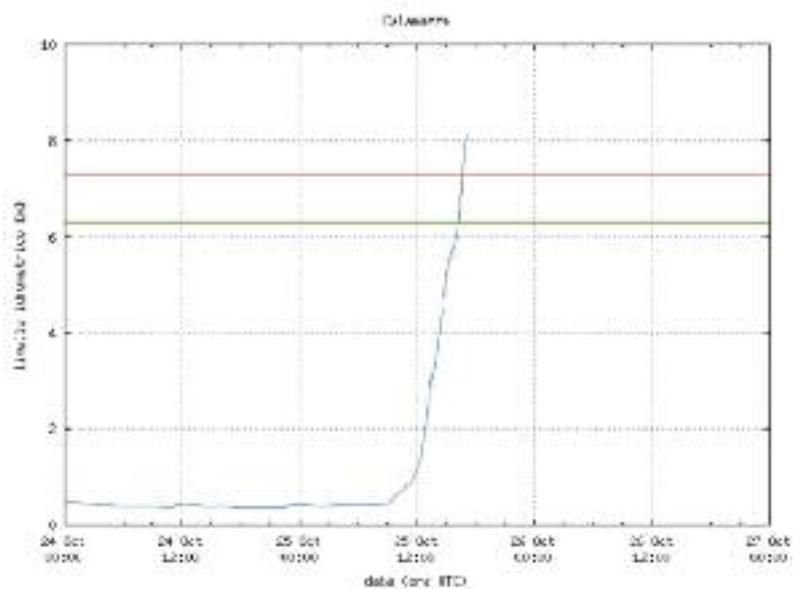
Figura 40 Livello idrometrico (Magra a Calamazza, osservazione interrotta a 8.12 m; colmo stimato a 9.40-9.60 m)

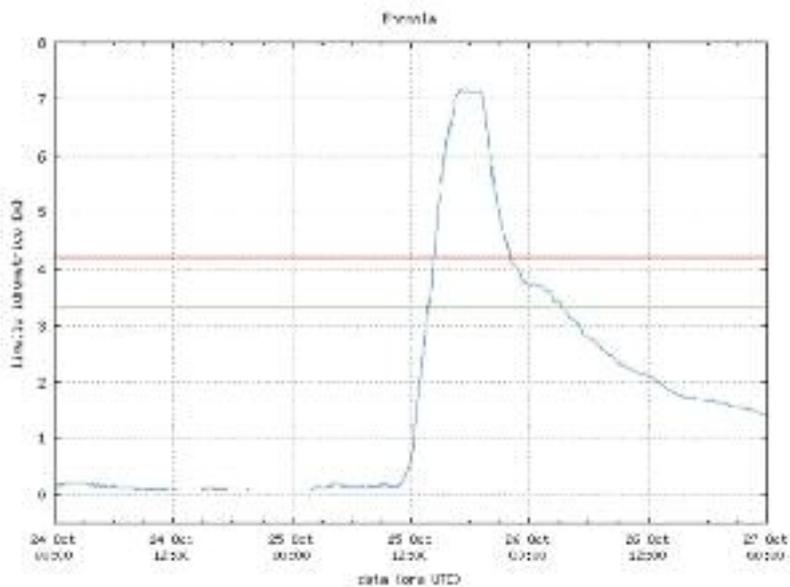
Figura 41 Livello idrometrico (Magra a Fornola)

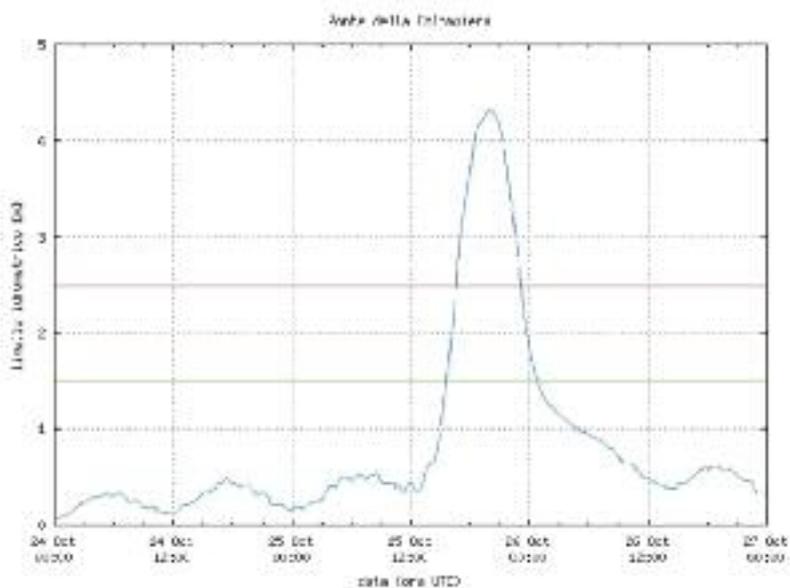
Figura 42 Livello idrometrico (Magra al Ponte della Colombiera)

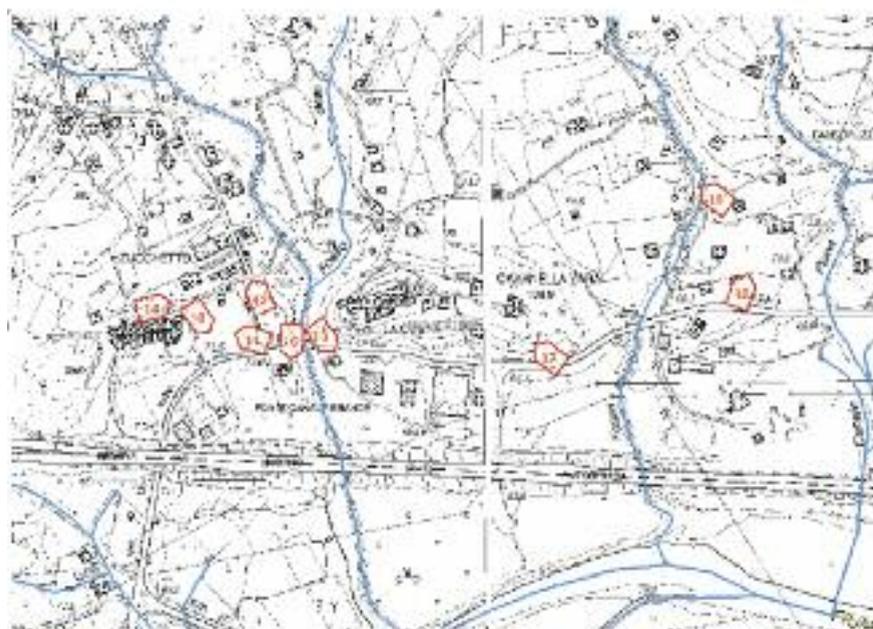
Erosione in sponda ds del Canal Grande di Graveglia a valle del ponte sulla provinciale, con scalzamento e crollo di parte del muro d'argine
